平成26年度 戦略的基盤技術高度化支援事業

「難加工薄板材のバリ無し打ち抜き加工技術の開発」

研究開発成果等報告書

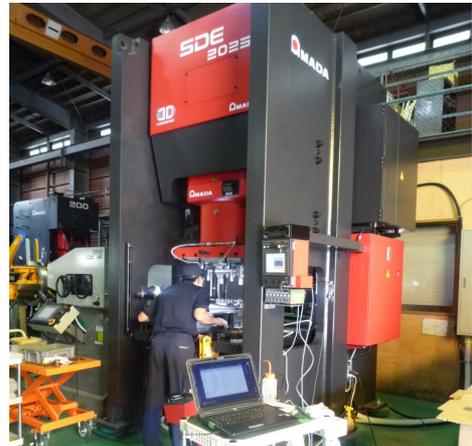
図1-1-1 AMADA (200tサーボプレス)

実験に用いた加工機は、圧力能力が200tのAMADA製サーボプレス加工機である(図1-1-1)。この加工機に、平押し加工実験用の6工程順送金型を設置した。

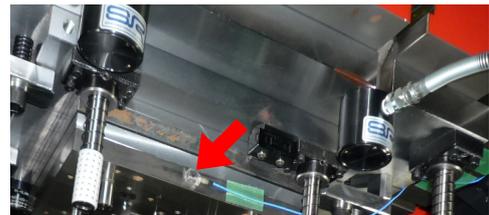
図 1-1-2 センサ取付位置 (上型)

計測ソフトは、LabVIEWにより作成し利用した。サンプリング周波数は25.6kHzに設定し、3軸の加速度データを取得した。そして、1計測につき、100サンプル分のデータを計測した。図1-1-2は、センサ取り付け位置である。

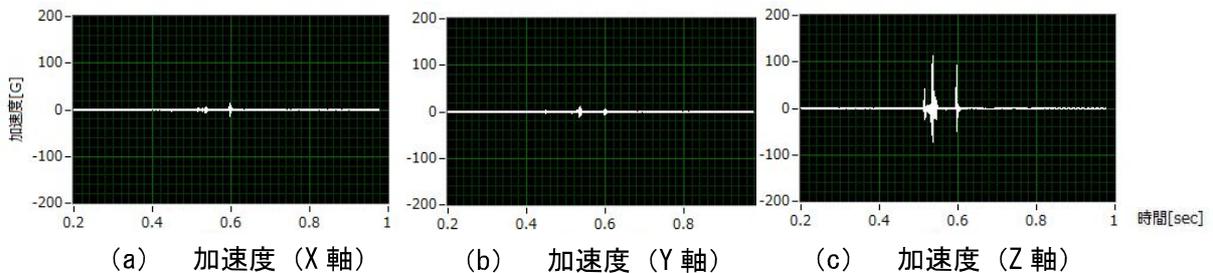
図 1-1-3 金型に加わる衝撃加速度 [8]

図1-1-3に金型に加わる衝撃加速度を示す。各軸とも、1ストローク分のデータである。波形から6工程分の衝撃や振動のピーク位置が時間的に若干ズレて重なっていることがわかる。図より加速度を比較するとZ軸の加速度が最も大きいことがわかる。その際、Z軸では200G程度の衝撃が観測された。

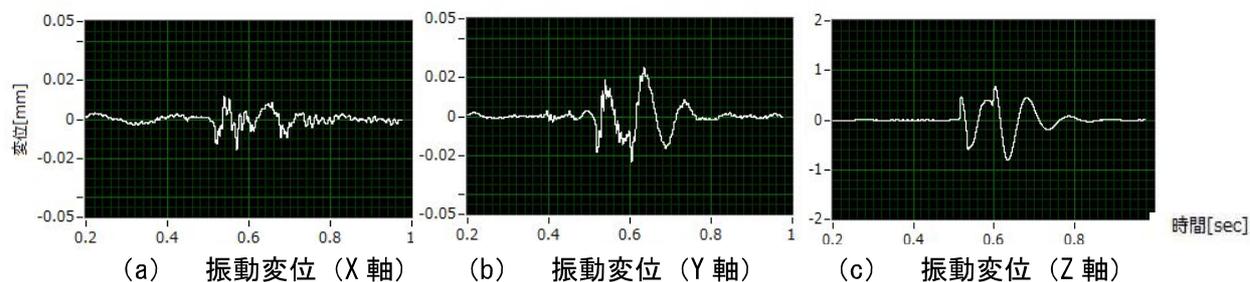
図 1-1-4 金型で発生する各軸方向の振動変位

図1-1-4に、金型で発生するXYZ各軸の振動の変位を示す。Z軸では最大1.5mm程度、つまり、板厚の300%程度の振幅が観測された。

平押し法を薄板材に適用するためには、振動振幅を5%以下にする必要があると考えており、以降の課題で軽減対策を実施する必要があることが確認できた。

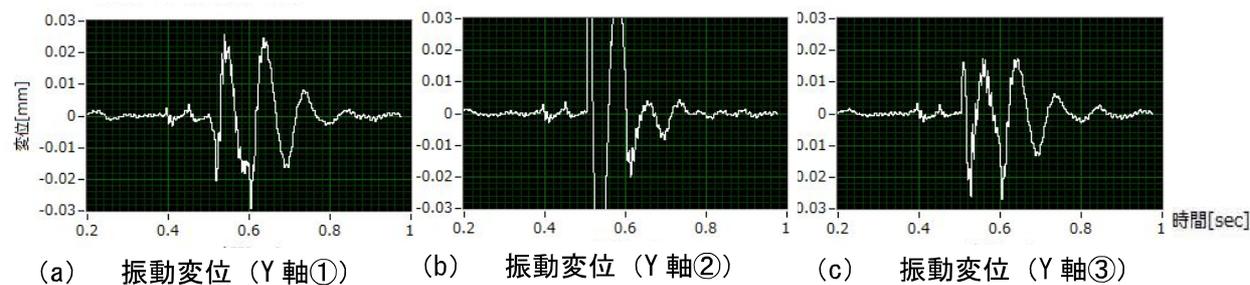
図 1-1-5 金型構造の影響

図1-1-5に、金型で発生するY軸方向の振動変位を示す。これらは、100データ評価したうち、特徴的な波形を抽出したものである。図より形や振幅がばらついていることが確認できる。これは、毎回不規則に金型が振動していることを表している。これにより、本研究のシーズ技術である下死点位置決め機構を用いた平押し加工が安定して行うことができない原因の1つ、金型の不規則な振動が確認できた。安定した量産を目指すため、以後の課題で振動対策を実施する。

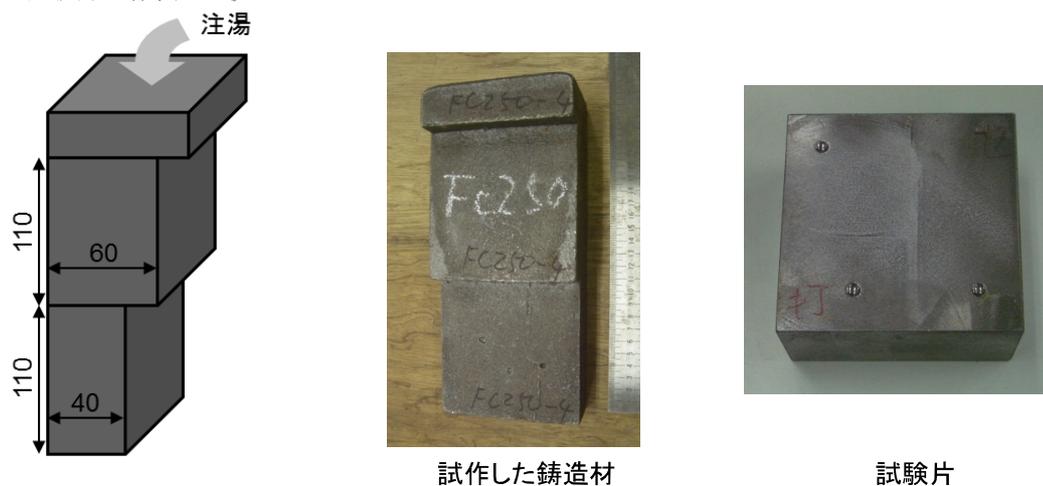
図 1-2-1 鋳鉄素材の形状及び寸法

供試材の形状及び寸法を図1-2-1に示す。得られた鋳物を切断・加工し、100mm×100mm×t30及びt50mmのブロック試験片を作製した。

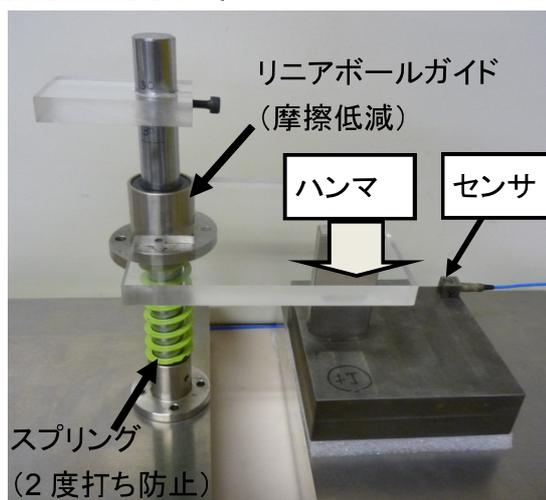
図 1-2-2 振動吸収特性評価の実施状況

図1-2-2に振動吸収特性評価の状況を示す。加速度センサを取り付けた試験片に、所定の高さよりハンマを落下させ、そのときの加速度及び変位の変化を測定した。データの解析は、初期振幅に対する50ms後の残留振幅の比をとることとした。

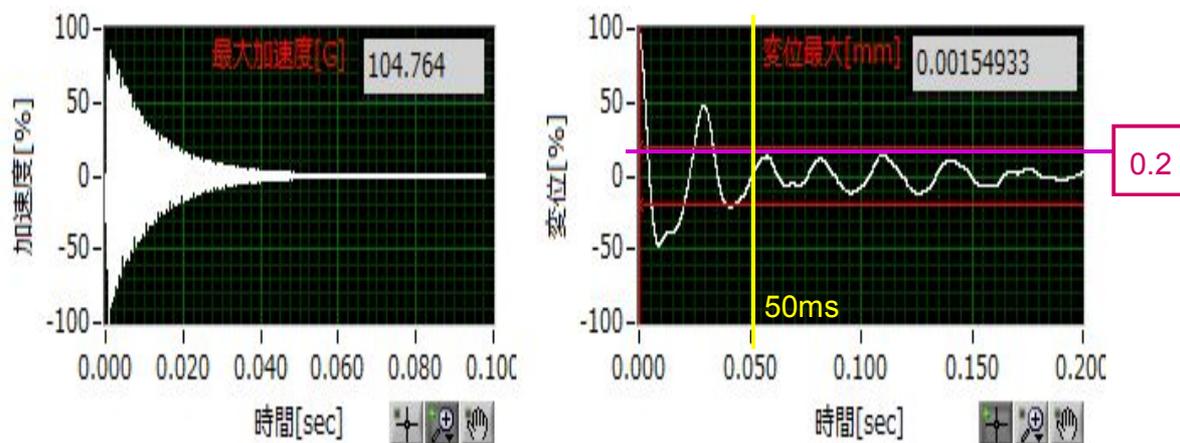
図 1-2-3 開発材料の振動吸収特性

図1-2-3にハンマで振動を付加したときの加速度及び振幅変化を示す。図より、目標とした50ms経過後の「残留振幅/初期振幅」0.2以下を達成した。また、熱処理、合金元素の調整による効果、板厚の影響についても明らかとなった。実用化に当たっては、材料の剛性なども勘案しながら材質を選択することが重要と考えられる。

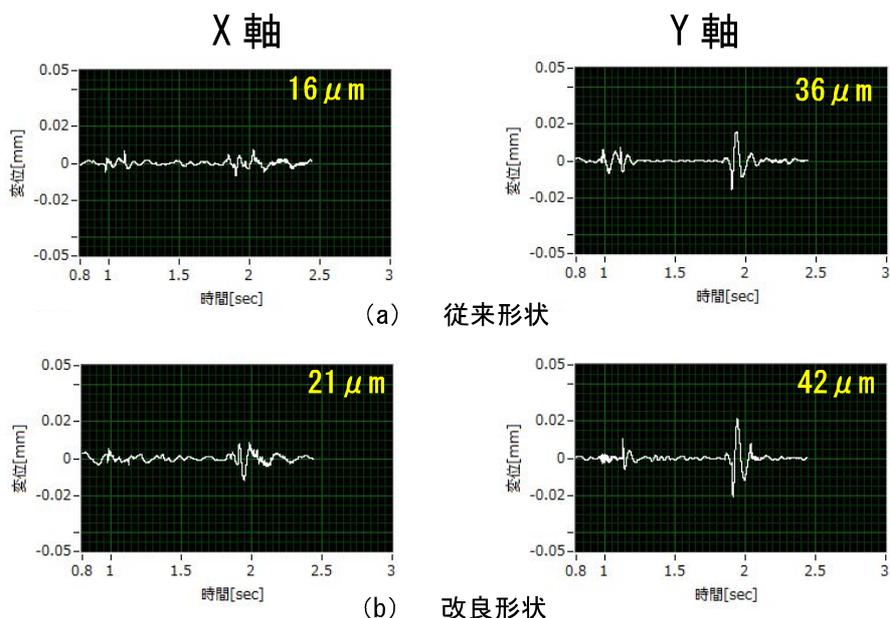
図 1-3-1 形状改良下死点位置決め機構の検討

図1-3-1に形状改良下死点位置決め機構の検討についての振動の変位を示す。図では、従来形状、改良形状について振動の変位をXY軸で比較しているが、改良形状のほうが、変位が大きくなり、振動を抑制できていない。これにより、考案した下死点位置決め機構形状では、振動を拘束する効果が得られないことがわかった。

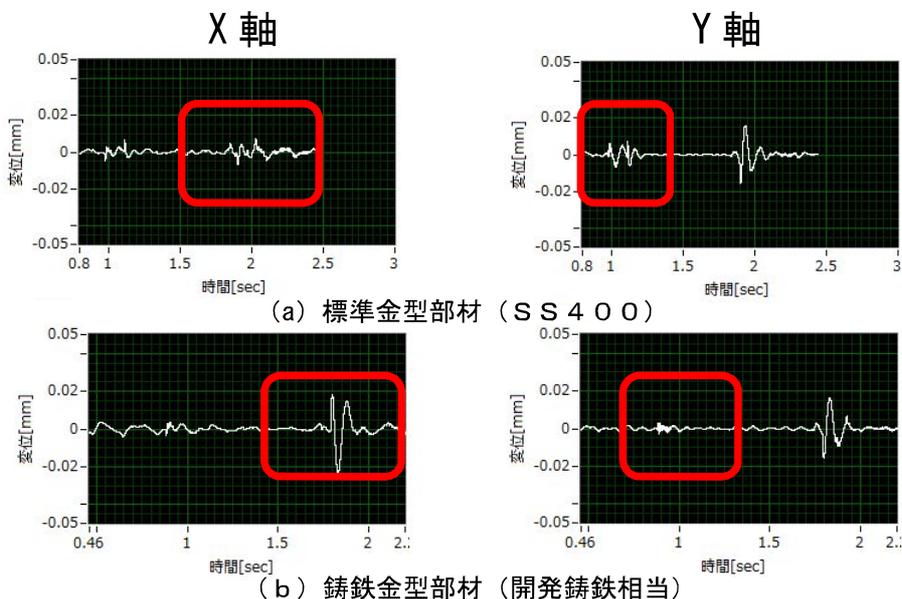
図 1-3-2 防振鋳鉄製金型部材の利用

図1-3-2に防振鋳鉄製金型部材の利用前後の振動の変位を示す。図1-3-2(a)(b)より、X軸、Y軸共に、発生した振動の変位が、改善していることがわかる。以上により、鋳鉄製金型部材の利用により、金型への衝撃・振動を軽減できることが知見として得られた。

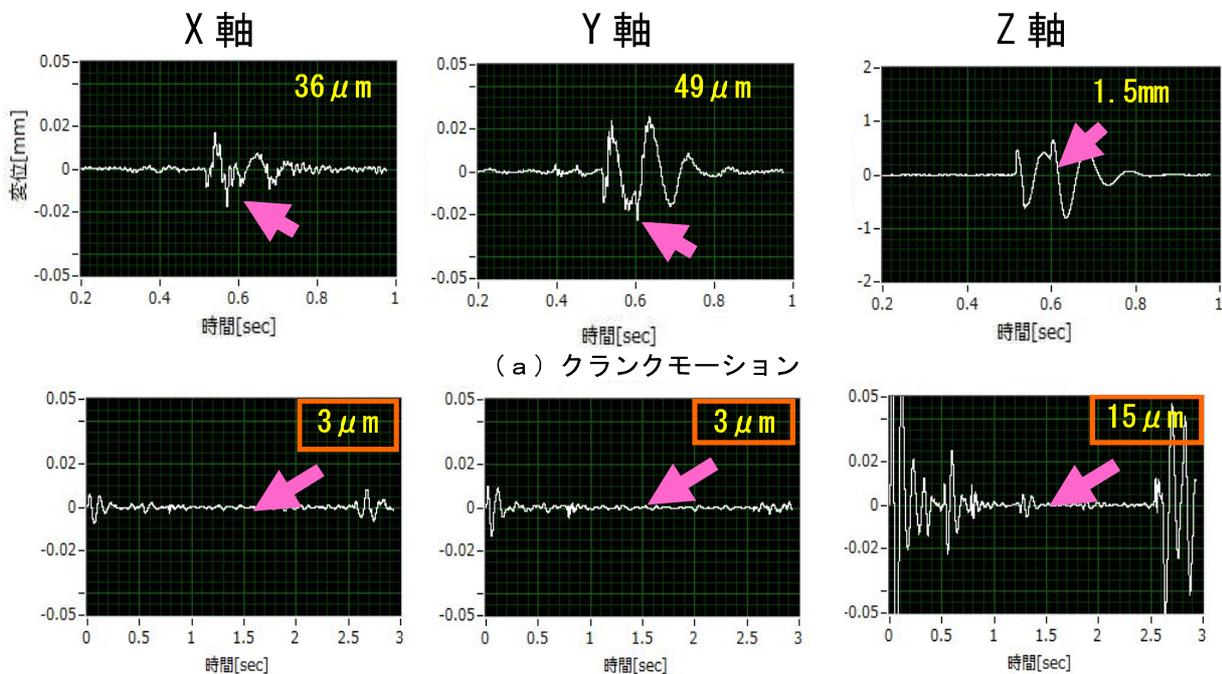
図 1-3-3 金型の振動変位

図1-3-3に検討したプログラムモーションごとの振動の変位を示す。矢印の位置が下死点であり、平押し加工が行なわれる。図より、クランクモーションでは、Z軸方向で最大1.5mm程度の大きい振動が発生したが、プログラムモーションでは、数値目標である板厚の5%以下に振動の変位を軽減できた。

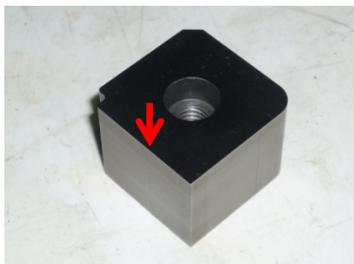
図 1-4-1 金型コマ (パンチ)

金型は、課題(1) — 3の成果を用い、防振対策のため改良を行なった平押し加工実験用の6工程順送金型を用いた。金型パラメータは、課題(2) — 1の成果を参考にしている。加工機は、課題(1) — 1 で用いたものと同様である。検討した加工条件を表1-4-1に示す。今回は、加工油を用いず、金型が磨耗しやすい条件で試験を実施した。図1-4-1は、評価対象の半押し工程の金型コマ(パンチ)である。材質は、DC53 焼入れ鋼(HRC60程度)、金型上面は、研削加工で仕上げ、刃角に磨耗のない状態から実験を開始した。金型側面は、ワイヤカットにより加工し、放電加工の加工影響層の除去などは行わず、鏡面研磨、表面コートなど処理を行なわない磨耗しやすい条件とした。

検討した評価は、主に金型刃角の観察、金型刃角の磨耗量計測、被加工材の断面形状観察の3項目である。被加工材の抜き取り検査を1万ショット毎に行いつつ、金型の磨耗評価2項目は、2万ショット毎に評価を行う。また、必要に応じて、断面形状観察による半押し・平押し工程の検査も行うこととした。金型の刃角の観察は図1-4-1の矢印の方向から、測定顕微鏡を用いて行なった。刃角の磨耗量は、図1-4-2のダレについて計測を行なった。金型刃角の観察、金型刃角の磨耗量計測は、ミットヨ社製の測定顕微鏡MF-B4020を、被加工材の断面形状観察は、丸本ストルアス社製試料切断機ディスクトム6、ビューラー社製試料埋め込み器シンプリメット3000、ビューラー社製自動研磨機エコメット250により埋め込み試料を作成した後、オリンパス製金属顕微鏡GX51Fにて観察を行なった。

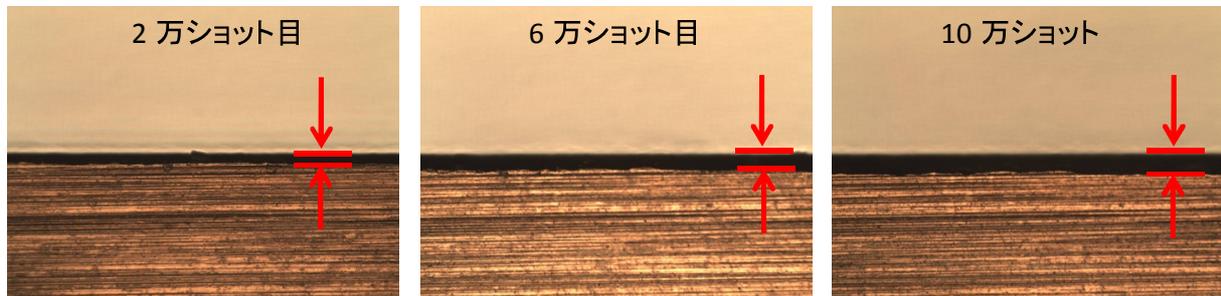
図 1-4-3 パンチの刃角の観察

実験では、1万ショット毎にサンプルの抜き取り検査を行なったが、10万ショットまでバリは発生しなかった。図1-4-3は、パンチの刃角の観察写真であり、摩耗が進行していることがわかる。

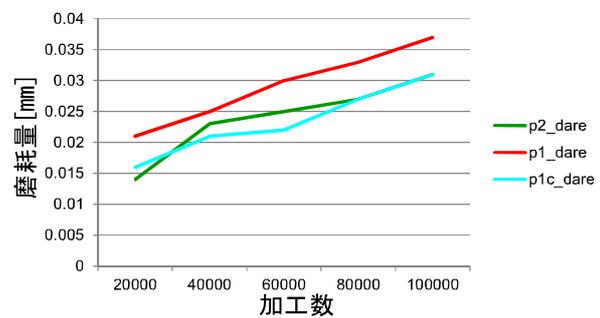
図 1-4-4 金型磨耗量 (ダレ)

図1-4-4は、パンチの刃角摩耗量の計測結果である。ダレは3箇所で計測を行なった。図より2万ショットまでは初期磨耗で大きく磨耗が進むものの、2万ショット以降は、定常磨耗で緩やかに磨耗が進行する。10万ショットでの、ダレ量は約30 μm 程度であった。

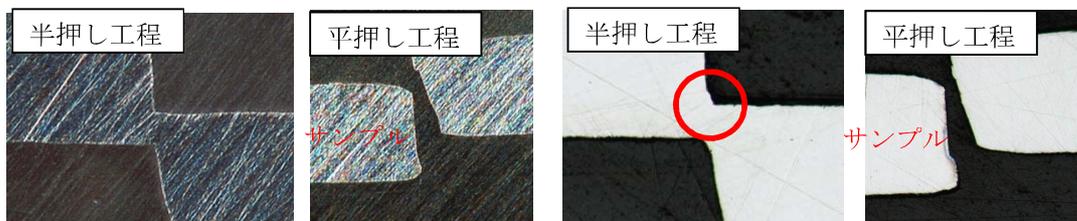
図 1-4-5 断面観察

図1-4-5は、寿命試験前後の、半押し工程と、平押し工程の断面である。図より寿命試験後の半押し工程では、刃先の磨耗形状が転写されていることがわかる。しかし、平押し工程の断面では、量産前同様、良好なバリ無し加工が出ていることが確認できた。

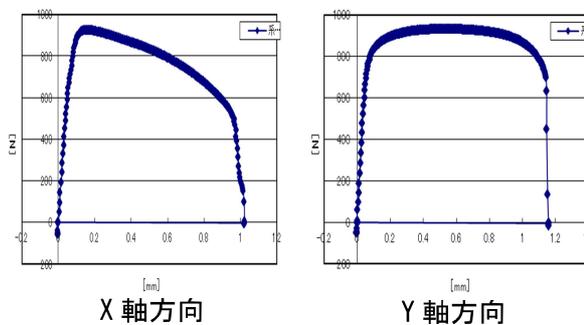
図 2-3-1 荷重伸び曲線

また、図 2-3-1 の荷重伸び曲線より、X 軸方向(圧延方向)と Y 軸方向で降伏点以降の荷重に違いがある。選定した材料は異方性が大きい材料であること、SPCC に比べ材料が流れにくいことがわかる。そのため、X 軸方向と Y 軸方向の適正金型条件は、それぞれ範囲が異なると予想できる。

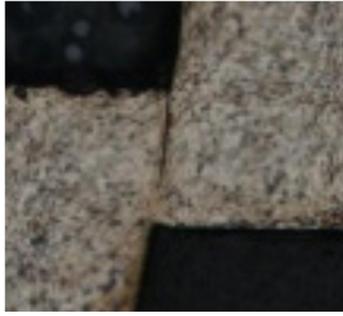
図 2-3-2 半押し断面形状観察

半押し工程 X 方向において、検討した 12 条件すべてで、図 2-3-2 のような割れが発生し、平押し工程で、図 2-3-3 のようにダレの無い鋭利な形状が形成された。このような断面は、立ちバリではないものの、問題となる。

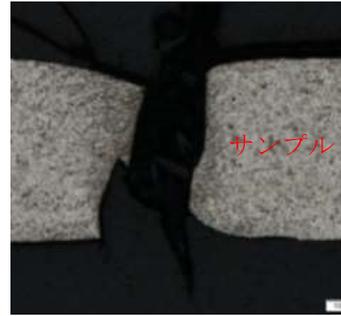
図 2-3-4 断面形状観察

しかし、Y 方向において、2 条件で割れない断面形状が確認できている。この 2 条件のうち 1 条件で、図 2-3-4 のように良好な平押し工程断面が確認できた。以上の実験により、異方性の問題により全周のバリ無し加工は行なえていないが、Y 軸方向では適正な条件を確認できた。

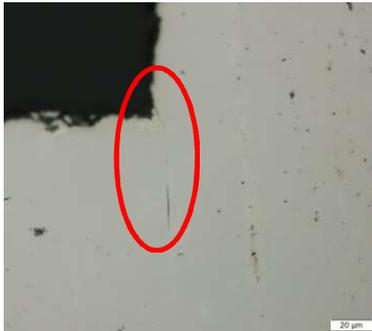
図 2-3-5 半押し断面形状観察

評価の結果、検査員の目視ではバリは確認されなかった。しかし、ステンレスのように全周に渡るダレは発生しておらず、触診によりわずかにバリと思われる感触が検出された。バリの有無について、目視、触診では評価が困難であるため、断面観察にて確認することとした。図 2-3-5、2-3-6 に、埋め込み試料を作成し観察した断面形状観察写真を示す。半押し工程において、微細なクラックが確認された。また、平押し工程でバリが確認された。これがバリと思われる感触の原因と考えられる。以上のことから、レイアウトを 45 度に傾斜させる対策を行なっても、純チタン薄板材で平押し法によるダレを有するバリ無し加工が実現できなかった。

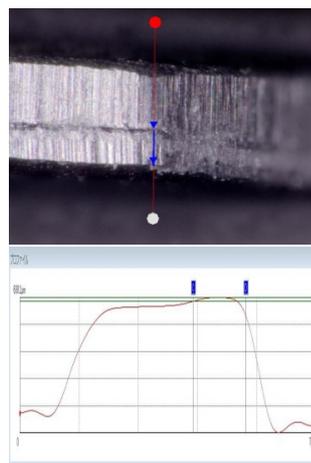
図 2-4-3 破断面形状評価

川下企業の評価では、まず、川下企業の設備にて破断面形状の評価を受けた (**図 2-4-3**)、図のとおりバリの発生も無く、良好な断面形状であるとの報告を受けた。

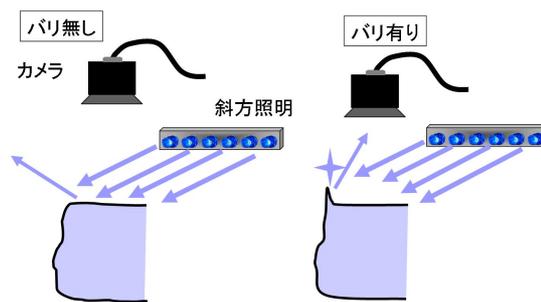
図3-1-1 バリ検査方式

図3-1-1にバリ検査方式の説明図を示す。検査対象としているバリは立バリである。ワークに対して斜め上方向から照明し、バリによって生じる乱反射をワークの頭上に配置したカメラにより撮影する。バリの無い部分はダレとなっており、照明方向がワーク側である場合は正規反射により反射光が頭上のカメラには入射しない。一方、バリの部分では照明方向がワーク側である場合にも乱反射により反射光が頭上のカメラに入射する。つまり、照明方向と光った部分のエッジの方向を考慮してバリを検出する。

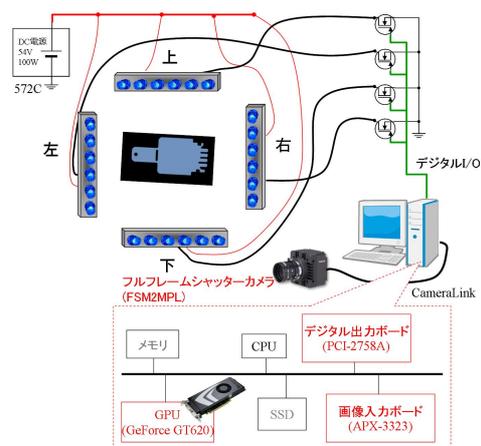
図3-1-2 バリ検査システムの模式図

図3-1-2にバリ検査システムの模式図を示す。LED光源によるバー照明を検査対象サンプルの四方を取り囲むように配置した。各バー照明はPCに搭載したデジタル入出力ボード（インタフェース社製PCI-2758A）により独立に点灯消灯の制御を可能とした。バー照明を点灯させるための電源として市販の安定化電源（メトロニクス社製572C）を用いた。検査対象サンプルの頭上にフルフレームシャッターカメラ（竹中システム機器社製FSM2MPL）を配置した。カメラで撮像した画像をPCに搭載した画像入力ボード（アバールデータ社製APX-3323）により取得した。PCには高速な画像処理を実現するためにGPU（Graphics Processing Unit）を搭載した。

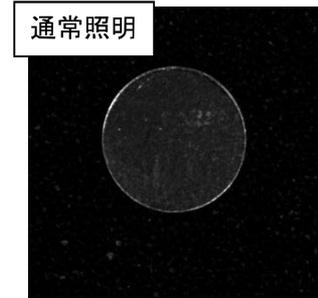
図3-1-4 バリ有り面

試作した光源を斜光照明として設置し、サンプルの画像を撮像した。用いたのは円板状の薄板サンプルである。片面のエッジはダレ形状で、その裏面は全周にわたりバリが生じている。サンプルの表面（バリ無し面）と裏面（バリ有り面）を通常の正面からの照明光を用いて撮像した画像を図3-1-3および図3-1-4に示す。バリがある面も無い面もエッジの部分が照明光により光っており、バリの有無の判定は難しいことがわかる。

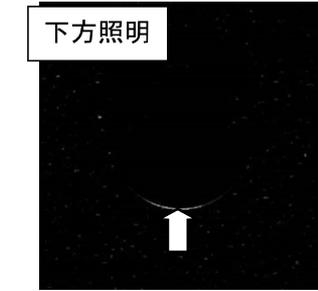
図3-1-6 バリ無し面

図3-1-5、図3-1-6に斜方照明による撮像結果を示す。照明は図示のように矢印の方向から照射し、画像を得た。照明があたるエッジ部はダレが生じていることで、カメラ側に光を反射して写っている。一方、反対側のエッジは照明光をカメラ側に反射しないため写っていない。

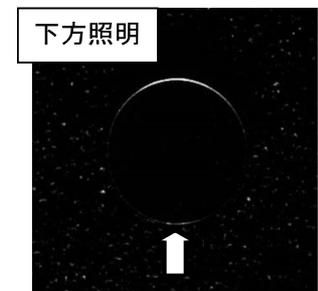
図3-1-8 バリ有り面

図3-1-7、図3-1-8にバリが有る面の斜方照明による撮像結果を示す。照明は図示のように矢印の方向から照射し画像を得ている。照明があたるエッジ部がカメラ側に光を反射して写っているのはバリが無い面と同一であるが、反対側のエッジもバリによる反射光がカメラ側に照射されるため輪郭として写り込んでいることがわかる。この特徴を利用すれば、エッジの向きと斜方照明の方向が判っていれば、バリの検出は可能であると考えられる。

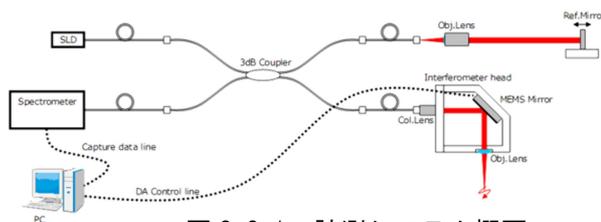
図 3-2-1 計測システム概要

本課題における計測手法はOCT (Optical Coherence Tomography) と呼ばれる手法で、光を使った断層画像計測法である。計測原理は、通常の光干渉計にコヒーレンス性の低い光源を用いることで、干渉計がバランスした時にのみ特異的に干渉するという現象を利用して絶対距離を取得するというものである。一般に、この干渉信号を得る手法としては、リファレンスの光学距離を機械的に走査しながら光検出を行うことで干渉信号を取得するタイムドメイン (TD) 方式と、干渉計は固定の状態ですべての干渉光を分光解析すること位置情報を取得するスペクトルドメイン (SD) 方式がある。本事業ではOCTカメラシステムとして、NED製のラインスキャンカメラであるXCM2080を導入し、OCTシステムの構築を行った。計測システムの概要を図3-2-1に示す。

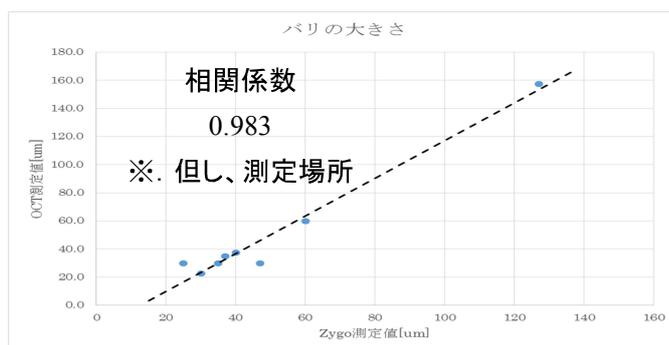
図 3-2-2 測定結果相関図

次に、バリのあるサンプルを、三次元光学プロファイラーとOCTでそれぞれ計測し、その測定値の比較を行った。その測定結果を表3-2-1に、測定値の相関を図3-2-2に示す。測定における相関係数0.983と非常に高い相関が確認された。これらの結果から、本システムで、三次元光学プロファイラーとほぼ同等の計測が実現できることが確認された。

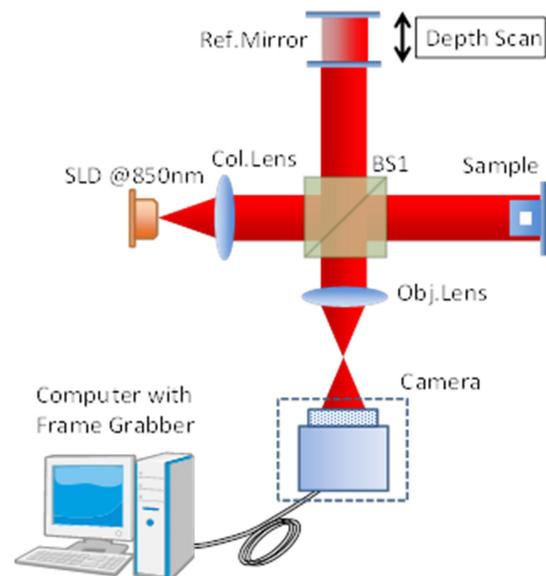
図 3-3-1 計測システム概要

本課題における計測手法はOCT (Optical Coherence Tomography) と呼ばれる手法で、光を使った断層画像計測法だが、バリなどの三次元データを取得する計測では比較的計測時間が長くなることから、OK・NGを判定する検査への導入には課題がある。そこで、本課題では、検査する断面を特定断面に限定することで計測時間を圧縮して検査への応用の可能性を検討する。計測原理は、通常の光干渉計にコヒーレンス性の低い光源を用いることで、干渉計がバランスした時のみ特異的に干渉するという現象を利用して絶対距離を取得するというものである。この開発では、空間干渉計を構築し、エリアカメラを用いて試料表面を観察しながら、干渉計が干渉した際に生じる干渉縞画像を取得して解析することで表面形状評価を行う、エリア型OCTを計測の基本とする。計測システムの概要を図3-3-1に示す。

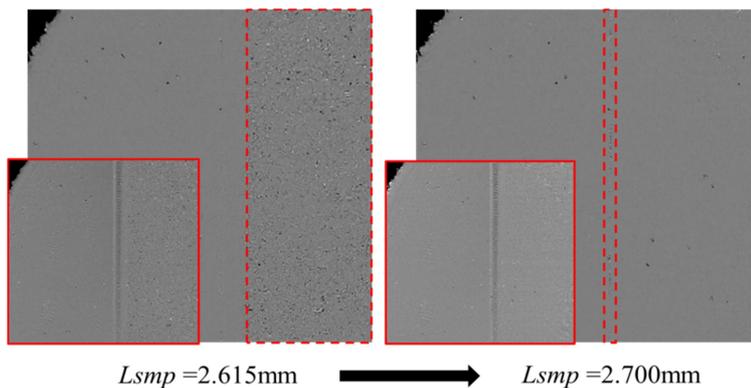
図 3-3-2 エリア型OCTによる干渉縞観察結果

次にバリサンプルを用意し、干渉画像の確認を行った。まず、三次元光学プロファイラーで表面プロファイルを計測し、バリ高さが約 $82\text{ }\mu\text{m}$ であることを確認した。同様にこの試料をエリア型OCTで観察した結果を図3-3-2に示す。干渉縞画像の観察結果から板金表面位置からバリ先端部の間の距離が約 $85\text{ }\mu\text{m}$ であることが確認された。三次元光学プロファイラーの測定値と若干違いがあるが、三次元光学プロファイラーでは観察面の特定の1ラインしか計測しておらず全く同一箇所の測定でないこと、干渉縞の生じる区間が約 $10\text{ }\mu\text{m}$ 程度あることなどが考えられる。一方、板金表面の干渉画像を見ると干渉縞は観察されず、面全体にランダムな位相振幅が表れていることが確認された。これは、板金表面が粗面であるために面内での位相変化が激しく生じているためと思われる。今回、対象とした試料では想定していた位相解析の手法の適用が困難であることを示している。

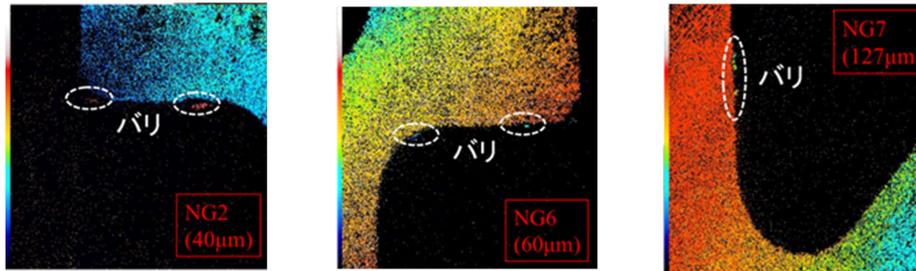
図 3-3-3 サンプル計測結果画像

このため、単一画像からの位相解析手法から、面全体の位相変化をとらえるフルフィールド型OCT方式に変更し、計測可能性について検討を行うこととした。これは、干渉計の片側のアームの距離を走査しながら画像を取得し、時系列に干渉による輝度変化を計測することによって、干渉部分だけを抽出して高さ情報を取得し高さ画像を再構築する手法である。この手法で、バリのあるサンプルについて同様の計測を行った結果を図3-3-3に示す。図から、NG2が約 $40\text{ }\mu\text{m}$ 、NG6が約 $60\text{ }\mu\text{m}$ 、NG7が約 $127\text{ }\mu\text{m}$ であることが確認できる。この測定結果から、三次元光学プロファイラーでバリが確認されたサンプルについて、本計測手法で可視化できることが確認された。

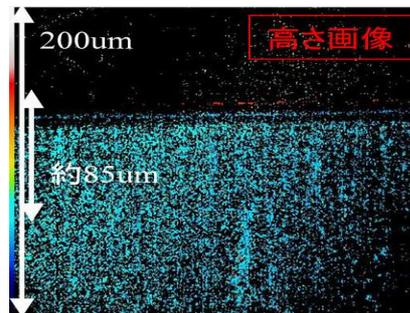
図 3-3-4 OCT 測定画像例

さらに、干渉計の深さ走査アームをリニアステージ (KS101-20HD, 榎駿河精機製) に交換し、リニアステージによる自動送りで、同様の計測実験を行った。これにより他のサンプルを計測した結果を図3-3-4に示す。

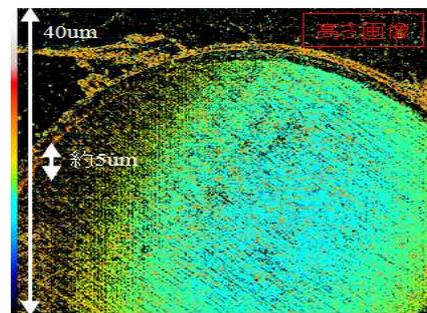
図 3-3-5 微小バリ計測

この際の送り距離は $200\mu\text{m}$ で、輝度変化が生じた部分に時系列に図の左端にある黒から白へのカラーチャートの色を載せて画像化している。この結果、板金の基準面が水色でバリ頂点部が赤く着色されており、この間が約 $85\mu\text{m}$ 相当となることから、三次元光学プロファイラーによる測定値と非常に近い値であることが分かった。尚、この $200\mu\text{m}$ の深さ走査時の送り時間は約 5s であり、これが実質の計測時間となる。次に、比較的小さいバリの試料を対象に同様の計測を行った。この結果を図3-3-5に示す。バリの推定サイズに合わせ、深さ走査距離を約 $40\mu\text{m}$ に設定し、輝度変化点を時系列順に黒から白のカラーチャートで着色した。図から、板金の基準面が黄緑でフランジ部のバリがオレンジとなっており、チャートから約 $5\mu\text{m}$ であることが確認できる。また、送り時間は 1s となっており、こちらも目標とした計測時間を達成することができた。

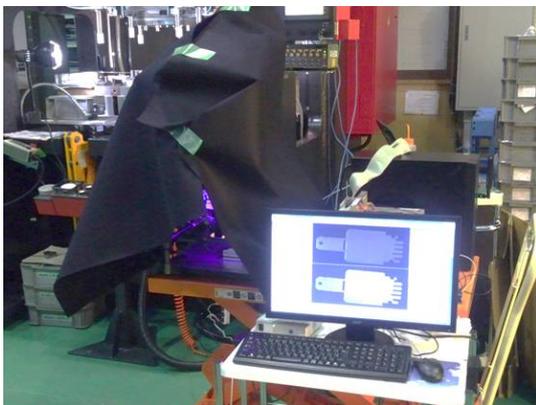
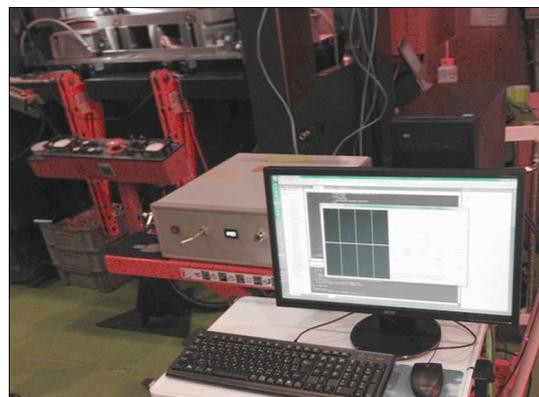
図3-4-1 現場実証の様

プレス工程現場に画像処理検査システム並びにOCT検査システムを持ち込み、複数種類のワークに対して検査を行った。図3-4-1に現場実証の様子を示す。プレス工程に隣接して検査ブースを設け、プレス工程を行なっている中、画像処理検査システム及びOCT検査システムによるバリ検査を行った。プレス工程による振動はほとんど無いためどちらのシステムに対しても影響は無かった。検査方式の性質上、画像処理検査システムについては外乱光を遮断する必要性があり、現場の照明が検査ブースに入射しないように敷布を用いた。OCT検査システムは光学系の性質上、外乱光による影響は少ないことから特別な対策は必要なかった。また、プレス工程で生産していた形状の異なる複数種類のワークについて検査を行ったところ、全てのワークでバリを検出することができ、それぞれ検査システムで数値目標を達成できた。

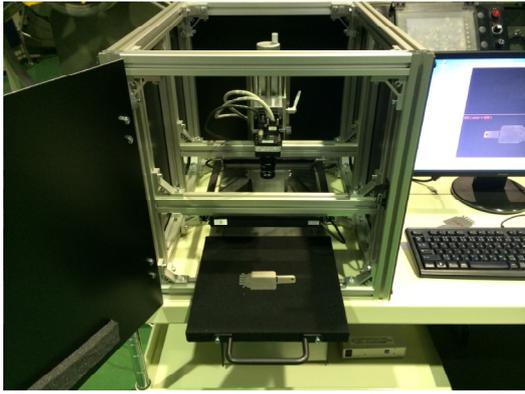
図3-4-2 製作した照明ブース

加工現場でのバリ検査を簡便に行うために照明ブースの設計を行なった。製作した照明ブースの外観を図3-4-2に示す。計測対象サンプルを検査台の所定の位置に配置することで検査を行うことができる。図3-4-3に現場での検証風景を示す。複数の形状の計測対象サンプルでバリが有るサンプルとバリが無いサンプルで有意差がある結果が得られた。サンプルの形状によって照明数と照明配置位置を考慮する必要がある結果が得られた。
