「信頼性・経済性に優れた高精度な測定技術による  
建物外壁の点検・診断技術の研究開発」

研究開発成果等報告書

補助事業者 クモノスコーポレーション株式会社

国立高等専門学校機構 長野工業高等専門学校

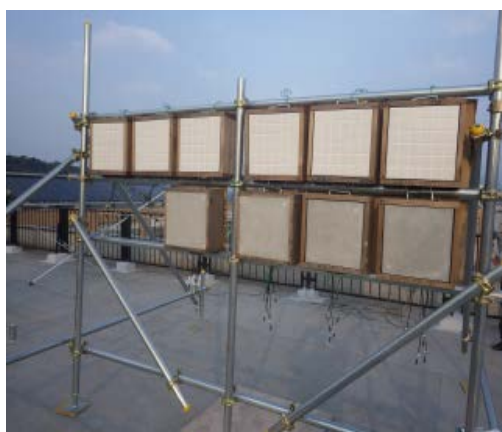
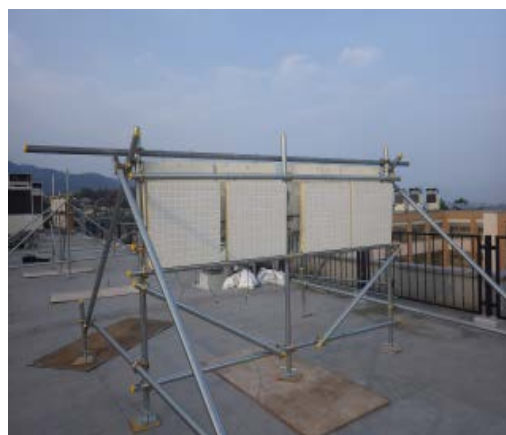
図 5-5,5-6 に設置状況を示す。ALC,ECP 試験片は、表裏に配置しているため、片面が南向きの場合は、他の片面が北面となる。この向きは、適宜東西、および南北に変えながら計測した。

図 5-5 RC 試験片設置状況

図 5-6 ALC および ECP  
試験片設置状況

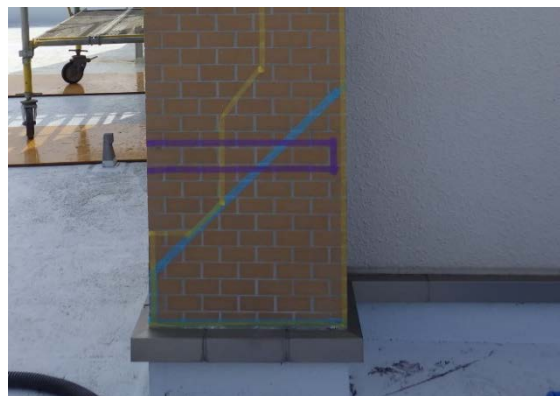
図 10-2 引張試験前の状況

引張試験は、目地沿いにカッターを入れ建研式接着力試験器を用いて実施した。試験箇所は打診、赤外線で検出された位置の境界付近とした。図 10-2 は引張試験前の一例で青テープが打診、黄色が赤外線検出範囲、紫のテープが引張試験実施位置である。図 10-3 は図 10-2 と同じ場所の試験後の状態である。

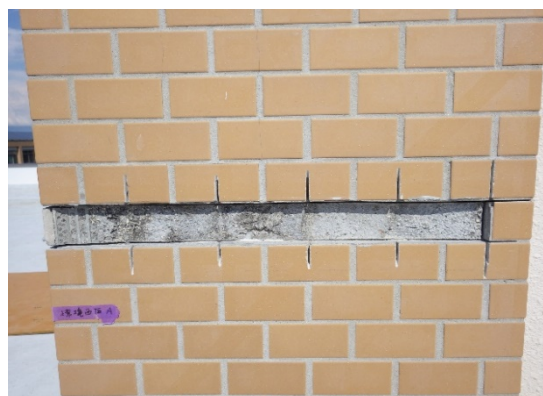
図 10-3 引張試験後の状況

図 10-3 で右側の 2 枚は強度がモルタルの 1/10 以下で完全に浮いていたと考えてよい部分であるが、それ以外も 50%以下で、危険とは直接はならないが、決して健全な状態ではない。引張試験を実施した全 48 枚のタイルの内引張り強度が 1.5Mpa を超えたのは 1 箇所のみであった。剥離位置は、強度が低いものに関しては、すべて下地モルタルと躯体界面の剥離で約 20mmの深さである。タイルとモルタル界面での剥離は、部分的に観察されるが初期の塗り付け時にできた空隙部と考えられ、残りの部分はモルタルの凝集破壊である。また、貼り付けモルタルと下地モルタル界面の剥離も一部分あったが、40%以上の接着率だったので熱画像での評価はできなかったため、接着率はすべて 20mm深さにあるとして整理した。
