平成21年度戦略的基盤技術高度化支援事業  
「 $\Phi 1 \mu\text{m}$ レベルのマイクロピクスアレイの製法開発」

研 究 開 発 成 果 等 報 告 書

平成22年3月

委託者 四国経済産業局  
委託先 株式会社長峰製作所

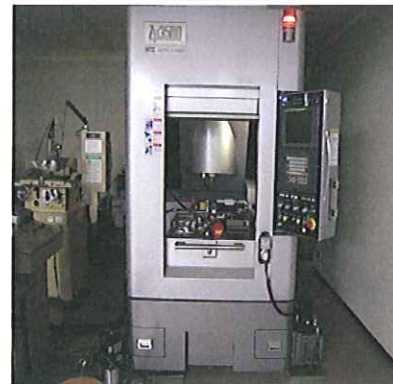
(写真1)

マシニングセンタ

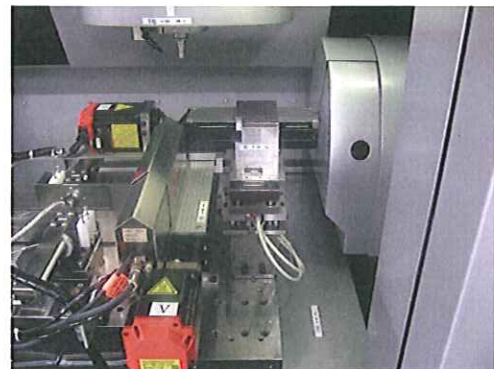
(写真2)

装置構造

マシニングセンタ(パーソナル)は

採用機種：Z $\mu$ 3500 日平トヤマ社製を採用  
テーブルストローク 350 (X軸) × 300 (Y軸)

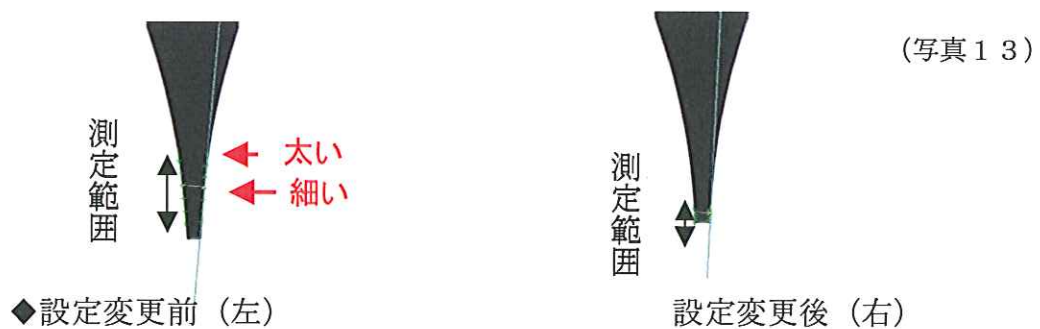
測定位置の設定が難しく、測定誤差が発生する。(写真13)

(左)の測定値は25.30、(右)の測定値は20.49と、違いが生じている。

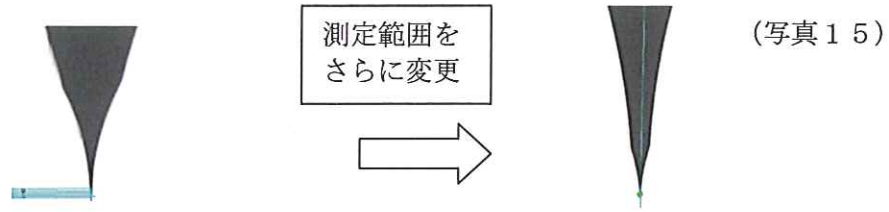
しかし、前述の測定範囲をさらに先端によせることによって $\phi 1 \mu\text{m}$ に近い形状でも測定が可能となった。(写真15)

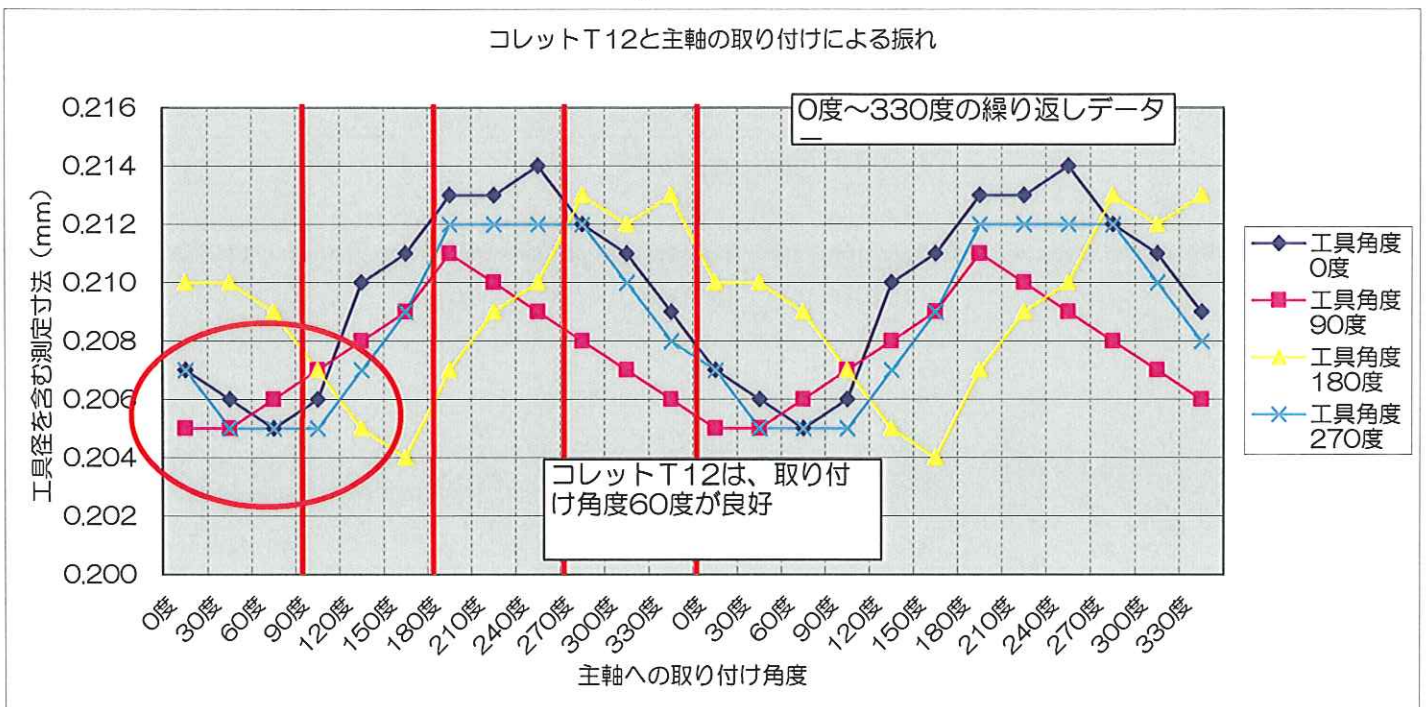
(グラフ1)

最小  $5 \mu\text{m}$  ~  $14 \mu\text{m}$  程度の振れを確認。(グラフ1)

コレットの取り付け方を  $30^\circ$  毎にずらしていく方法で測定を行った。その結果、振れに大小がある事が判明した。(写真18)

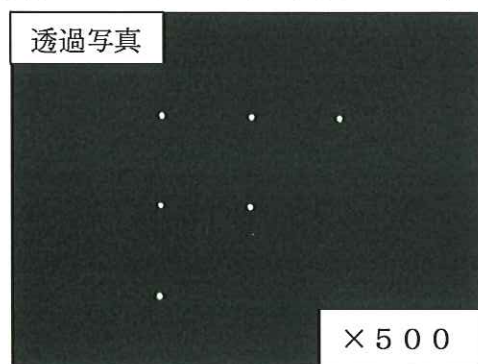
(写真33)

チタン箔連続穴加工。

- ・純チタン箔  $t = 2 \mu\text{m}$
- ・パンチ  $\phi 3 \mu\text{m}$  (超微粒子超硬)
- ・ダイ (アルミA1005)
- ・穴数9穴

最も細いパンチでの穴あけはこの  $\phi 3 \mu\text{m}$  が現在成功した例。

φ 3 μmのパンチで穴加工を行ってφ 3 μmの穴あけまで加工ができた。

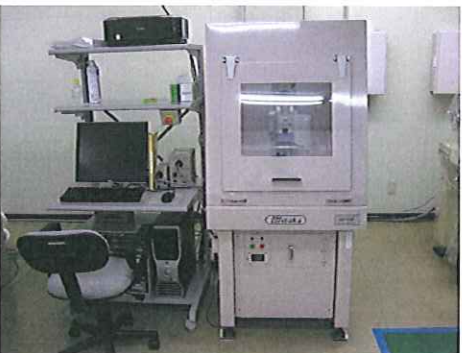
非接触三次元測定装置導入。(写真34)

測定原理

- ・ステージ走査型非接触レーザプローブ方式により、ワーク表面の色や反射率の影響を受けることなく広範囲の高精度測定が可能。
- ・レーザのスポット先端径は0.4μmと非常に小さく、これをプローブとして表面形状を探り、寸法測定を全自動で行う。

(写真34)

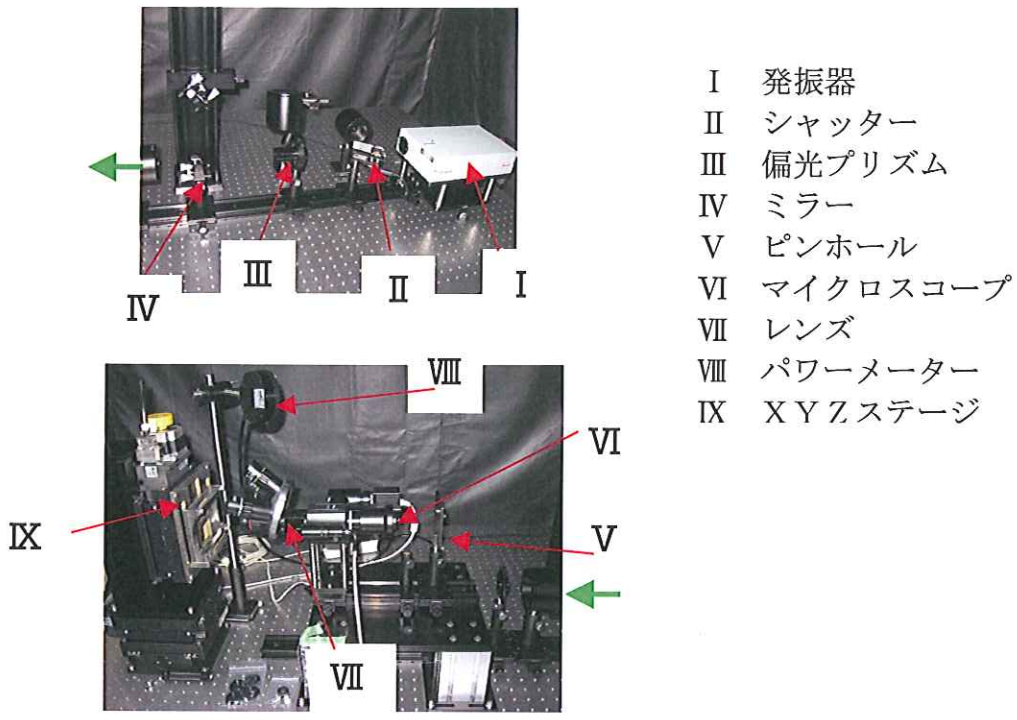
(写真46)

新規発注装置を導入、自動ステージ送りが可能となった。(写真46)

レーザー装置全体写真
