平成21年度戦略的基盤技術高度化支援事業

「廃棄物発電用ボイラー管の耐熱・耐食性を向上させる

摩擦熱を利用した溶接技術に関する研究開発」

研究開発成果等報告書

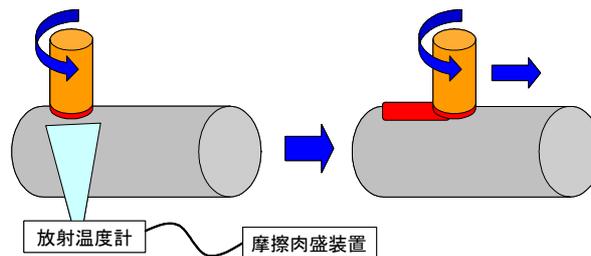
図1 温度制御の仕組み

摩擦肉盛法は、予熱工程と肉盛工程で構成されており、温度制御装置で予熱工程を制御する研究を実施した。温度制御方法の仕組みを以下に示す。図1に示すように摩擦肉盛時の肉盛棒とパイプとの接触部の温度を放射温度計で測定する。接触部が予熱温度(設定温度 800°C~1000°C)に到達すると放射温度計から摩擦肉盛装置へ信号を発信する。信号を受信した摩擦肉盛装置は、予熱工程から次の肉盛工程へ進行する。

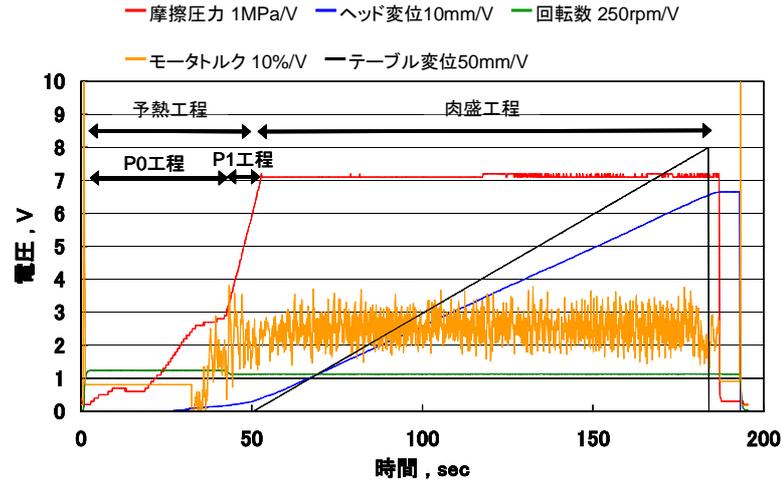
図 2 摩擦肉盛サイクル

予熱工程と肉盛工程の摩擦肉盛装置の動作について、図2に示す肉盛データを用いて説明する。

予熱工程では、高速回転する肉盛棒がボイラー管と接触して徐々に加圧することで、主軸モータートルクが上昇し接触部(摩擦面)が発熱する。次第に、温度が上昇していき肉盛棒が軟化する。肉盛棒が軟化する段階では、上昇していた主軸モータートルクが下がっていく。図2に示す予熱工程(⇔)が前述した動作の範囲である。

肉盛工程では、テーブルを移動させ軟化状態の肉盛棒をボイラー管上に肉盛する。このとき肉盛棒の圧力を肉盛可能な圧力まで上げる。肉盛中は、主軸モータートルクが一定範囲を保持し、ヘッド変位が一定であれば肉盛は順調である。図2に示す肉盛工程(⇔)が前述した動作の範囲である。

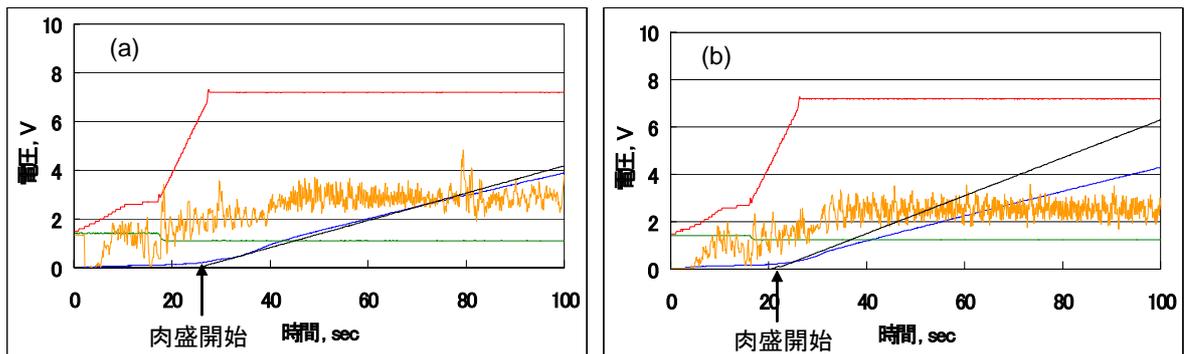
図 3 予熱工程温度制御

(a)は、通常の時間設定で予熱工程を行った。(b)は、温度制御を用いて予熱工程を行った。両者の予熱工程条件は同じだが、肉盛工程開始時間が異なっている。すなわち、(b)は温度制御により肉盛工程の開始が早まった。この結果より、温度制御が問題なく作動することが確認できた。

図3に温度制御を使用して肉盛した結果を示す。

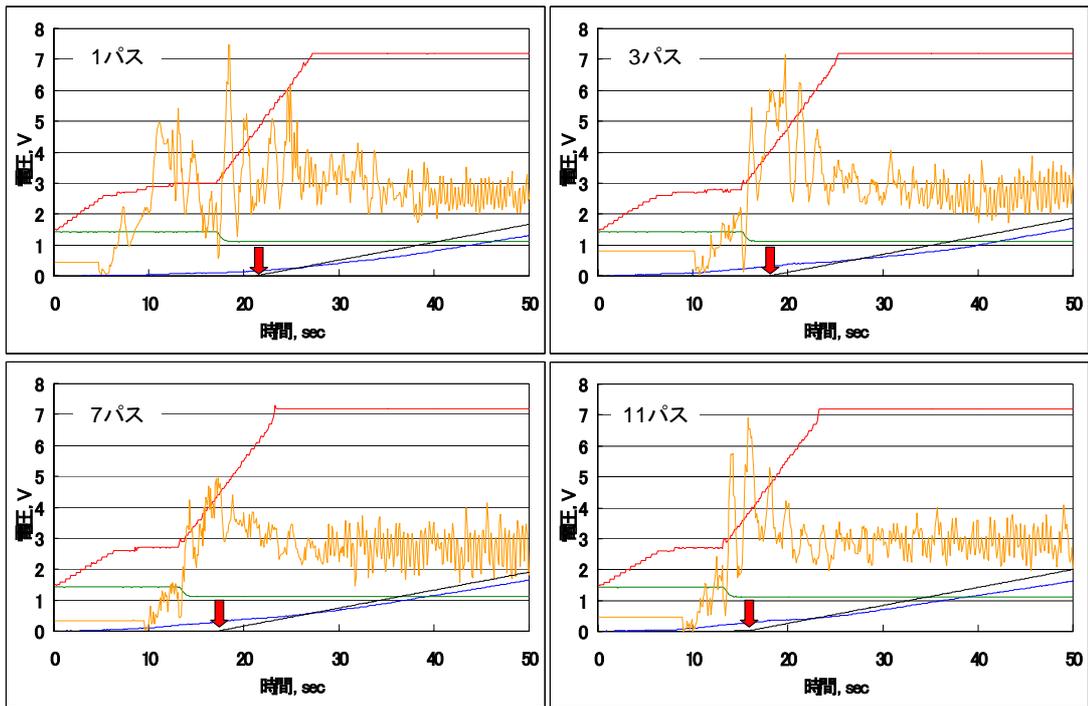
図 4 温度制御を用いて全周肉盛した肉盛データ

温度制御を用いてボイラー管へ全周肉盛を実施した結果を図 4 に示す。予熱工程時間は、肉盛の 1・2 パス目が 23 秒程度で、3・4 パス目が 20 秒程度で、7・8 パス目が 18 秒程度、11・12 パス目が 16 秒程度となった。パス数を重ねるごとに予熱工程時間が短縮して最終パスは 13 秒程度であった。1 パス目と最終パスの予熱工程時間差は 10 秒程度発生することが判明した。これだけ時間が異なると肉盛工程に大きな影響を与えると考えられる。温度制御を用いて全周肉盛した肉盛管の断面写真を図 5 に示す。温度制御により肉盛開始温度を一定にすることで、重ね肉盛部の肉盛厚さを確保可能な条件を達成することが可能となった。

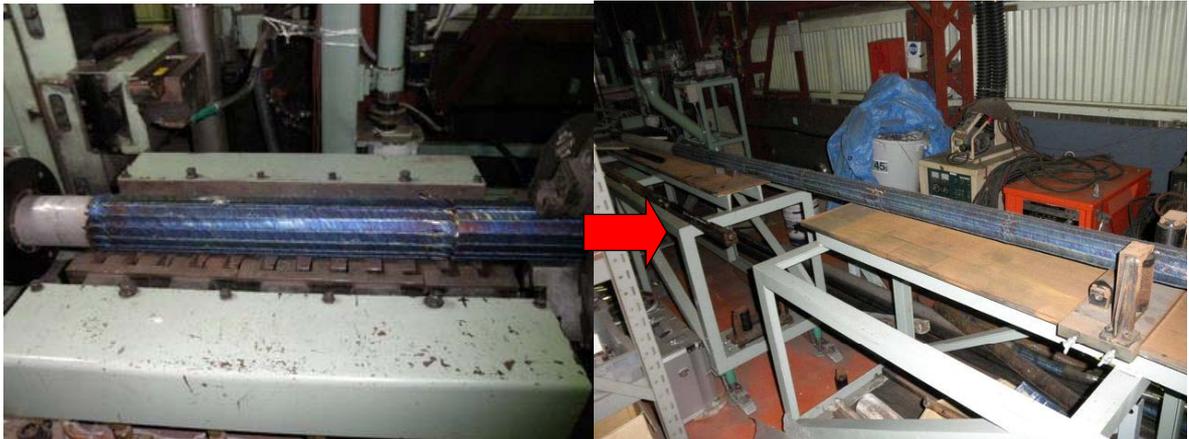
図7 ボイラー管への長尺肉盛

ボイラー管への長尺肉盛を温度制御及びオフセット機能を使用して実施した。長尺の肉盛を行う際に問題となるのが摩擦肉盛時におけるボイラー管の変形である。ボイラー管の長手方向の変形は、摩擦肉盛を180°交互に行うことで抑制が可能である。また、摩擦肉盛後のボイラー管内面の変形は、肉盛時の内面治具の状態や温度制御を使用することで最小限に抑制することが可能となった。これらボイラー管の変形を最小限にすることで、ボイラー管への長尺肉盛が可能となった。図7に長尺肉盛管の写真を示す。

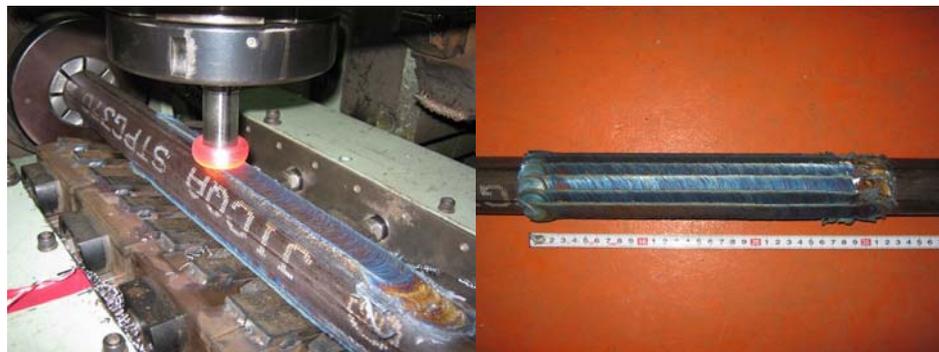
図8 小径管肉盛試験状況及び全周肉盛管外観写真

小径管用内面治具を用いて小径管(Φ48.6×5t)へ肉盛試験を実施した。図8にΦ48.6管への摩擦肉盛試験状況と全周肉盛後の外観写真を示す。

内面治具の動作に問題もなく、肉盛長さ 300mm の全周肉盛が可能であることが判明した。外観上均一な肉盛厚さが確保出来ている。今後は、長尺の肉盛試験を行い肉盛管の特性および品質調査を実施していく。

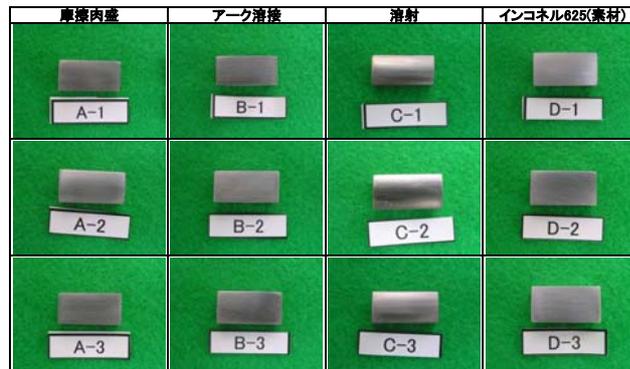
図 10 高温腐食試験片(試験前)

図 10 と図 11 に高温腐食試験前後のサンプル表面写真を示す。試験後の摩擦肉盛に対してアーク溶接の方が表面上の凹凸が激しいように見える。

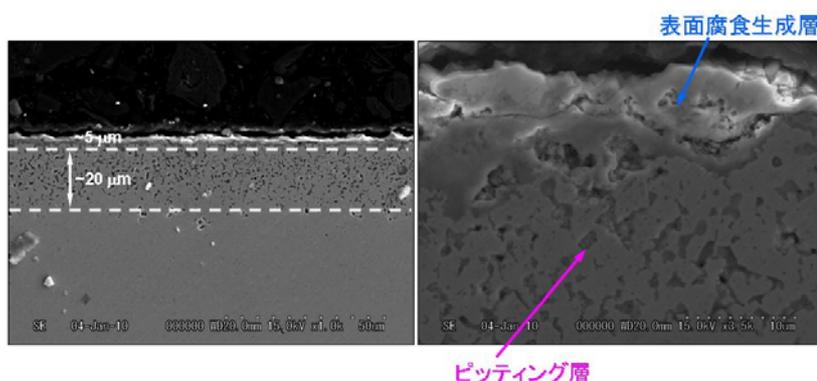
図 12 摩擦肉盛の断面写真

腐食挙動を調査するため、高温腐食試験サンプル断面の SEM 観察を実施した。図 12~14 に各サンプルの断面写真を示す。断面写真は、肉盛層表面から深さ約 100 μm 程度を観察したもので、写真中の組織は全て肉盛層(インコネル 625)の部分である。各サンプルには、断面の最表面に堆積する腐食生成層と肉盛層中に発生するピitting層が確認できる。断面の腐食範囲を測定した結果を表 3 に示す。腐食生成層の深さは、摩擦肉盛が 5 μm でアーク溶接が 15 μm 、肉盛棒が 10 μm である。腐食範囲は、摩擦肉盛が 25 μm でアーク溶接が 40 μm 、肉盛棒が 25 μm である。従って摩擦肉盛はアーク溶接に比較して腐食深さが浅く、肉盛素材である肉盛棒と同等の耐食性を有していることが判明した。

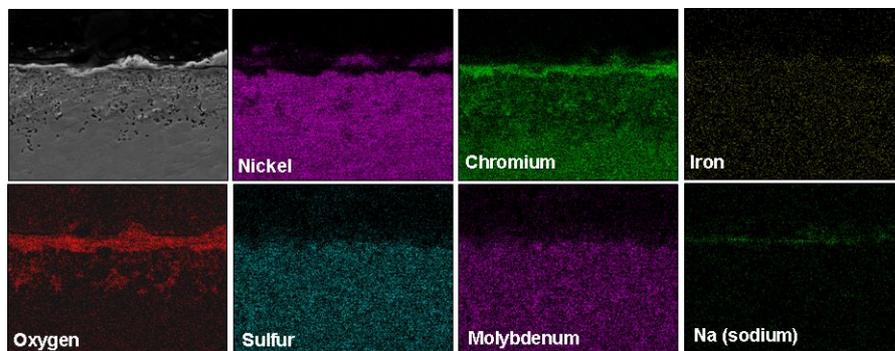
図 15 摩擦肉盛の面分析

次に、各サンプルの腐食メカニズムを調査するため、腐食層の元素分布状態を分析した。図 15～17に面分析の結果を示す。表面の腐食生成層は、Cr と O が濃化しており主に Cr 酸化物により構成されていると考えられる。アーク溶接に関しては、腐食生成層の表面側に Fe が濃化していることが確認できた。ピitting層も Cr と O が濃化しており一部で S や Mo が濃化していることが確認できた。腐食メカニズムは、どのサンプルも Cr と O を主体とする腐食であることが判明した。一方、アーク溶接については、表層に Fe の分布が著しく、Cr の欠乏層が存在し、Mo の偏析が発生している。これらの現象がアーク溶接の耐食性を劣化させていると考えられる。摩擦肉盛は、Fe の希釈がなく均一な組織を有することから、アーク溶接のような現象が発生せず耐食性が良好であると考えられる。

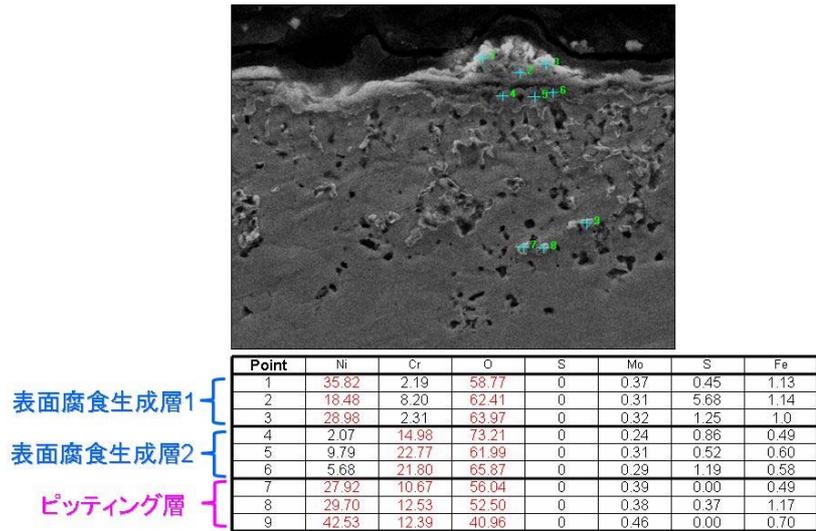
図 18 摩擦肉盛の腐食生成物の定量分析結果

上記の面分析では、腐食生成物の特定が出来ないため、EDSによる定量組成分析を用いて腐食生成物の特定を行った。各サンプルの定量分析結果を図 18～20 に示す。どのサンプルについても表面の腐食生成層は、 CrO_2 が大部分で、部分的に Ni 酸化物も存在している。アーク溶接は、最表層に Fe を 10～20% 含む酸化物層が存在することが判明した。ピitting層は、Ni と Cr の酸化物と思われるが、EDS の分解能を考慮すると、分析結果がピitting部だけではなくマトリックスの情報も検出している可能性がある。そこで、高分解能を有する FE-EPMA を用いてピitting層の組成分析を行った。EPMA 分析結果を図 21 と図 22 に示す。ピitting層中には、比較的大きく不規則な形状をもつ第 2 相と比較的小さく粒状である析出物の 2 種類が存在することが判明した。第 2 相は、Cr と O が濃化していることから CrO_2 である。析出物は、S が濃化していることから硫化物であると考えられる。高分解能分析の結果、ピitting層の腐食メカニズムは、摩擦肉盛とアーク溶接に違いはなく同様な挙動を示した。

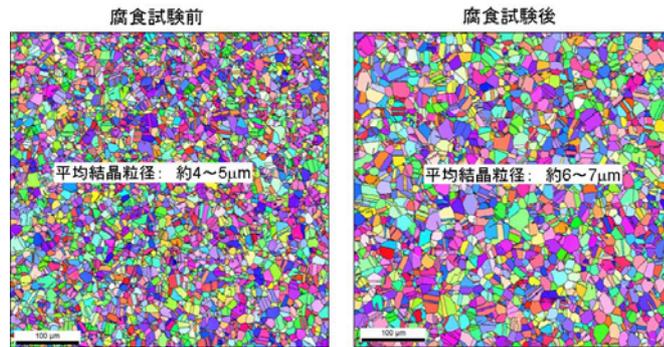
図 23 肉盛棒の試験前後の結晶粒径

摩擦を利用した接合法(摩擦攪拌接合)において、接合後の熱処理中に微細結晶粒の異常粒成長が発生することが数多く報告されている。摩擦肉盛部の結晶粒組織は、微細かつ等軸的であり摩擦攪拌接合同様の特徴を有するとともに、その形成機構も類似することから、摩擦肉盛部でも異常粒成長が生じることが考えられる。異常粒成長が生じると、延性が著しく低下する等の実用上の問題が発生する。そこで高温腐食試験前後の結晶粒の形状を調査するため、EBSD 法による結晶方位マップを作成し、試験前後の結晶粒径を評価した。各サンプルの結晶粒径調査結果を図 23～25 に示す。いずれのサンプルも試験後の結晶粒径は若干成長するが、異常粒成長は発生しないことが判明した。すなわち、実際の腐食環境下で摩擦肉盛部を使用したとしても、微細かつ等軸的な結晶粒組織は熱的に安定であることが示された。

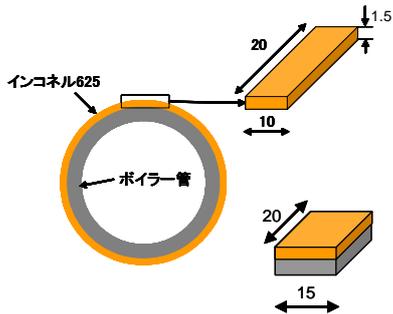
図 26 腐食試験片の形状

試験片には、摩擦肉盛及びアーク溶接の肉盛管(インコネル 625)より、図 26 に示す形状に加工したものを使用した。形状は、肉盛層のみとボイラー管を残した状態の肉盛部の 2 種類である。表 4 に準備した試験

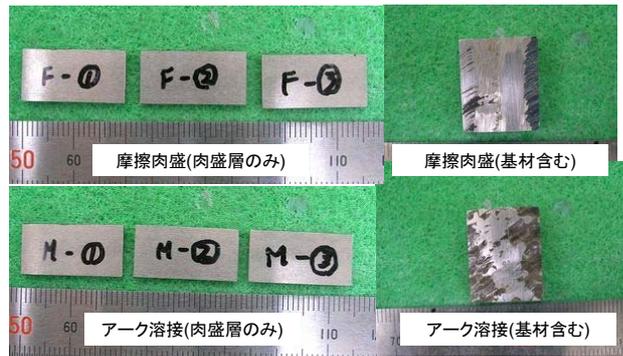
図 27 試験片の表面状態

片の数量を示す。図 27 に準備した試験片の外観を示す。肉盛層のみは、表面を#600 まで研磨を行った。基材を残したものは、表面の加工を特に行っていない。

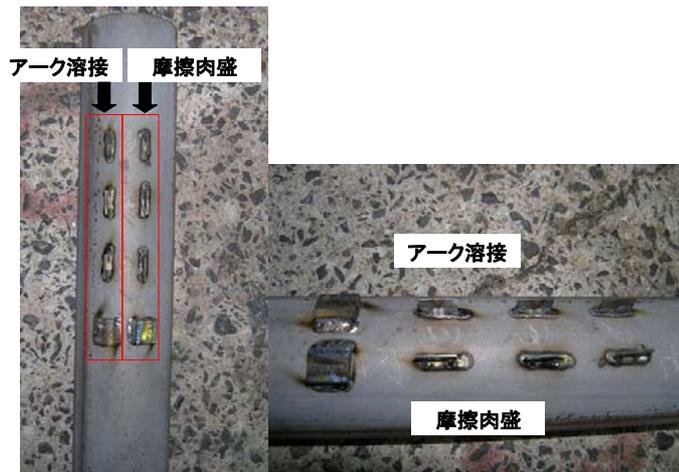
図 28 試験片の取付け位置

上記の試験片の炉内取付けは、スーツブローア用プロテクタに各試験片を溶接で固定したものを炉内に設置した。図 28 にプロテクタへの試験片取付け状況写真を示す。左側がアーク溶接で、右側が摩擦肉盛である。

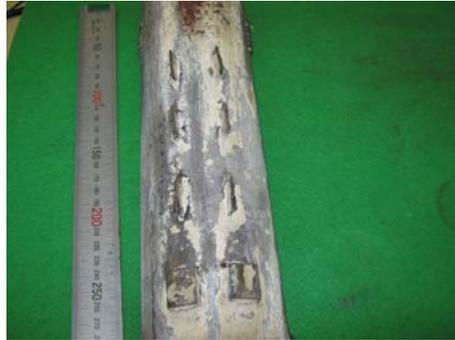
図 29 実機テスト終了後の試験片全体の外観

図 29 に試験開始から2ヶ月半後(H22年3月16日)に取り出した試験片の外観を示す。試験片及びプロテクタには、かなりの焼却灰が堆積している。図 30 に試験片の表面状態を示す。上側が摩擦肉盛層で、下

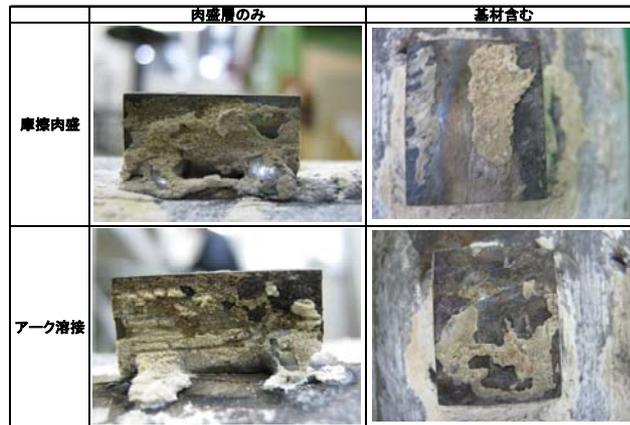
図 30 実機試験終了後の各試験片の表面状態

側がアーク溶接肉盛層である。焼却灰が付着して表面の状態が確認出来ないため、灰を除去後の試験片表面を図31に示す。各試験片の表面には、試験片作製時の研磨痕が残っているため腐食の程度は軽いと思われる。試験片の厚みは、試験前の厚みと同じか10 μ m程度減耗している。摩擦肉盛とアーク溶接肉盛で厚みの変化に差はなかった。図32に試験片断面の観察結果を示す。摩擦肉盛とアーク溶接肉盛の表面の凹凸差は、ほぼ同程度であった。

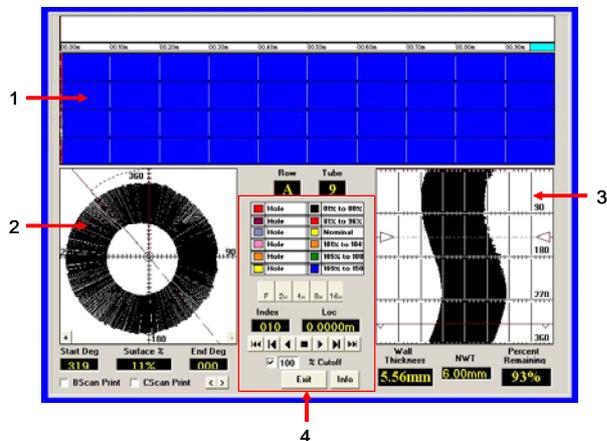
図 33 超音波検査データ

ここでは、今年度導入した画像処理装置を使用して、肉盛管の肉盛厚さ及び内部欠陥を全周・全長に渡って連続的に検査を実施した。画像処理装置を用いて、超音波検査データを表示した結果の一例を図 33

に示す。画像処理装置は、超音波検査データを3種類の画像として表示する。1は縦軸に管の円周方向を横軸に管の長手方向の検査結果(肉厚)を色別に示す。2と3は、一断面の検査結果を示す。2は管の断面を輪切りにした状態を表示し、3は通常の内挿式超音波検査装置で表示される画像を表示する。4は、厚みの色別及び2と3に表示する断面の長手方向の位置を示す。

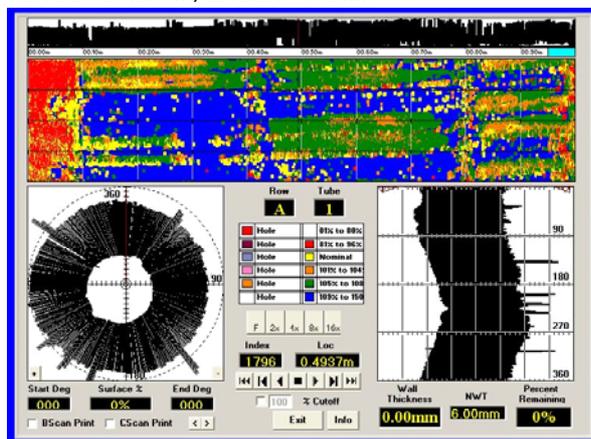
図 34 全周肉盛管の肉厚測定結果

図 346 に肉盛管の肉盛厚さを測定した結果を示す。厚さの表示方法は、基準厚さを超音波検査装置側で設定し、それを基準に%で表示範囲を設定して色分を指定して表示することが可能である。画像処理装置を使用することで、肉盛管の肉盛厚さを連続的に検査することが可能となった。

- : 4.86~5.76mm , ■ : 5.82~6mm , ■ : 6.06~6.24mm
- : 6.3~6.48mm , ■ : 6.54~7.5mm

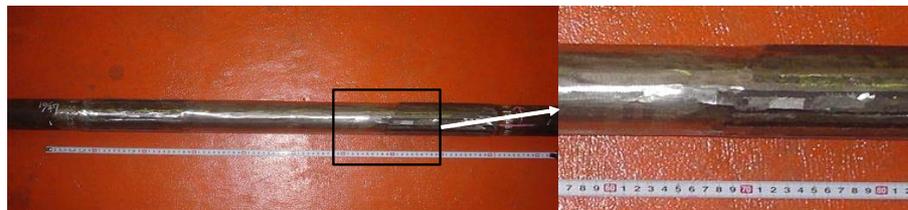
図 35 曲げ試験片の外観写真

図 35 に第 1 回目の曲げ試験に使用したサンプルの外観写真を示す。肉盛管の重ね部の段差は、グラインダーで切削して、実際に曲がる範囲(中央 400mm)は完全に重ね部段差を無くした状態にした。曲げ試験片は、事前に超音波検査を行い、内部欠陥の状況確認を実施した。図 36 に示すように、部分的に内部欠陥が存在する。この内部欠陥と曲げ加工性との相関性を調査するため、内部欠陥が残存する状態で曲げ試験を実施した。

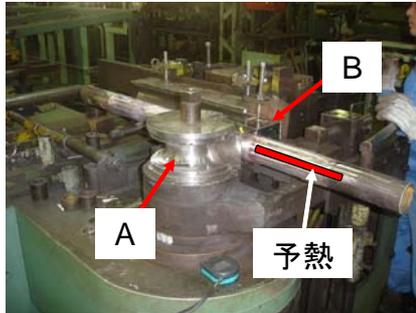
図 37 曲げ試験概要

曲げ加工装置を図 37 に示す。曲げ加工は、ロール(A)の外周に沿って金型(B)が移動することで、ボイラー管がロールの R に沿って曲がる仕組みである。通常、アーク肉盛管の曲げ加工は、曲げ R がボイラー管外径の 1.5 倍程度の厳しい条件では、肉盛管の曲げ範囲の内側を予熱して実施する。そこで、摩擦肉盛管も同様に予熱して曲げ試験を行った。

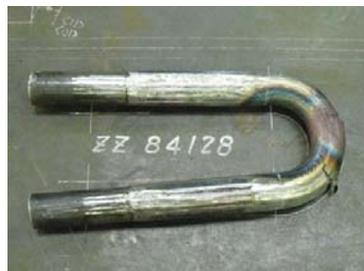
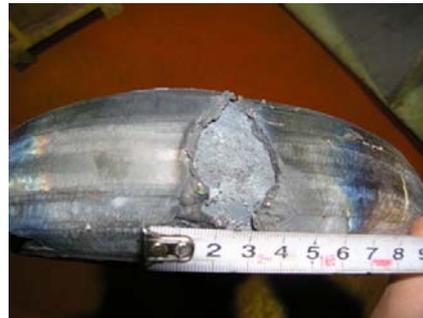
図 38 曲げ試験後のサンプル外観

図 38 に曲げ試験を実施した摩擦肉盛管の写真を示す。曲げ部外側の肉盛層に剥離や割れが発生している。そこで、曲げの外側に伸びがでるように予熱を行って、曲げ試験を実施した。図 39 に示すようにボイラー管の両側面を予熱した結果、肉盛管は基材ごと破断した。原因は、両側面を予熱したことで、肉盛管の強度が低下したためと考えられる。他に失敗の原因として、肉盛管の外周が多角形なので金型に面で接触していないことが考えられる。

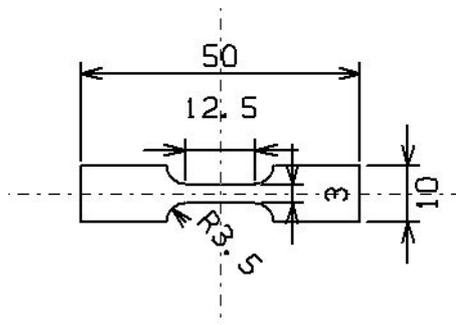
図 40 引張試験片及び試験後サンプル

前述の曲げ試験条件には、肉盛層の伸びが 33% 必要である。摩擦肉盛層の引張特性を調査するため、図 40 に示す形状のサンプルを作製して引張試験を実施した。今回の試験では、摩擦肉盛層の熱処理による引張特性の変化を調査するため、3 種類の温度条件で熱処理したサンプルを準備した。各条件で熱処理した肉盛層の硬度と引張特性との相関性を調査するため、硬度測定を実施した。図 41 に示す位置の硬度測定結果を図 42 と図 43 に示す。肉盛層中で境界付近が最も硬度が高い。800°C の熱処理では、肉盛層の硬度は肉盛状態と変わらず、1000°C と 1200°C の熱処理で肉盛状態に比較して硬さが低下することが確認できた。表 5 に肉盛層中の硬度の平均値を示す。肉盛層の硬度は、肉盛状態と 800°C 熱処理状態ではほぼ同じである。1200°C 熱処理状態の硬度が、肉盛層境界で HV280、中間層で HV270 と最も低い値を示した。

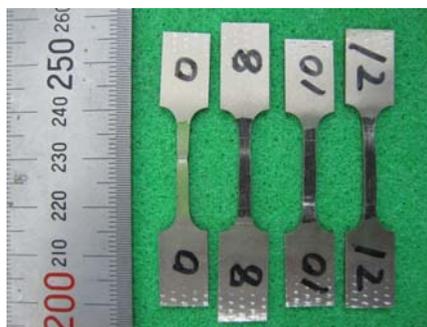
図 44 引張試験片外観

引張試験後のサンプル外観を図 44 に示す。熱処理条件は、左側から熱処理なし・800°C・1000°C・1200°Cである。引張試験データより得られた応力-ひずみ曲線を図 45 に示す。表 6 に引張試験より得られた引張特性値を示す。肉盛状態のままでも伸びが、48%あることが確認できた。しかし、引張試験片の加工の制約で、引張試験片の組織は中間層が基準となる。すなわち、引張試験片の硬度は、表 5 の中間層の硬度に近い値である。今回の試験結果より、1000°C及び 1200°Cの熱処理を実施することで肉盛層の境界付近の伸びが 45%以上確保可能だと考えられる。

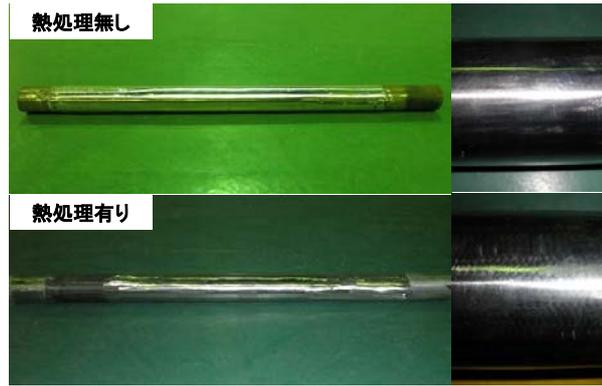
図 46 曲げ試験片外観写真

ここでは、1回目の曲げ試験で得られた知見をもとに、二つの改善を行った試験片で曲げ試験を実施した。改善の一つは、試験片表面をグラインダーで重ね部段差を切削後に、肉盛管を回転させながら研磨することで凹凸がないよう滑らかな状態に仕上げたことである。もう一つの改善は、熱処理により肉盛層の伸びを向上したことである。曲げ試験片の表面状態を図 46 に示す。上側が肉盛のまま、下側が 1200°Cの熱処理を行ったものである。今回の曲げ試験は、R160(2.5D)で行った。図 47 に試験結果を示す。A は、熱処理なし、B・C が熱処理を行っている。いずれの試験片も曲げ加工の初期段階で肉盛層が割れてボイラー管が破断する結果となった。試験片 A・B は、予熱して曲げ試験を実施し、試験片 C は予熱なしの冷間状態で曲げ試験を実施した。図 47 右側の曲げ試験片の形状を比較すると、A はほぼ直管であるが B は若干ではあるが曲がっている。A と B は曲げ条件を同一のため、熱処理をすることで若干曲げ加工性が向上していると考えられる。また試験片 C は、B よりも曲がりが発生しているため、摩擦肉盛管の曲げは冷間で実施するほうが加工性が良好だと考えられる。図 48 に曲げ試験片の破断面を示す。破断面の左側と右側は図 60 の左側の写真の位置に対応する。破断面を観察すると、熱処理なしの A は B・C と比較して肉盛層とボイラー管との境界の大部分が剥離していることが確認できる。熱処理を行うことで、肉盛層とボイラー管との密着性が向上すると考えられる。

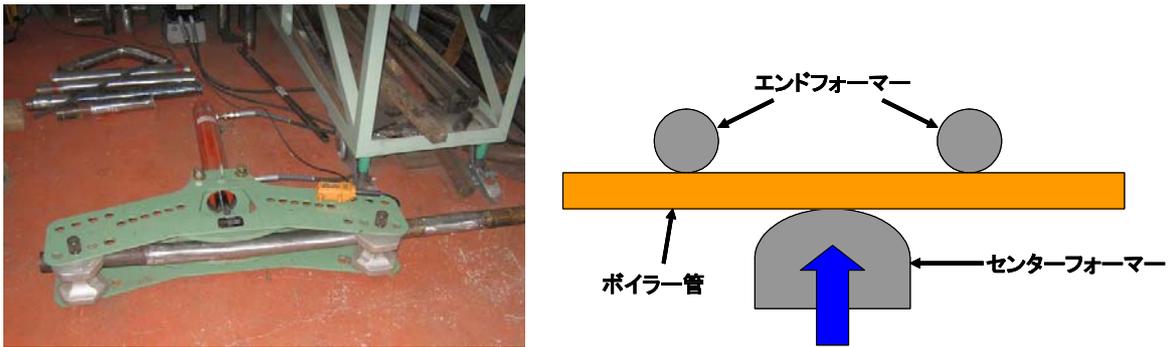
図 49 パイプベンダー本体及び曲げ加工法概略図

図 49 にパイプベンダー本体の写真及びパイプベンダーの曲げ加工法の概略図を示す。パイプベンダーは、シリンダー及びセンターフォーマー、エンドフォーマー、油圧ポンプで構成されている。概略図のようにパイプをセットして油圧シリンダーを駆動させセンターフォーマーをパイプに押し付けてパイプの曲げを行う。図 50 にボイラー管の曲げ試験を実施した写真を示す。Φ63.5×5t ボイラー管の曲げ加工が可能であること

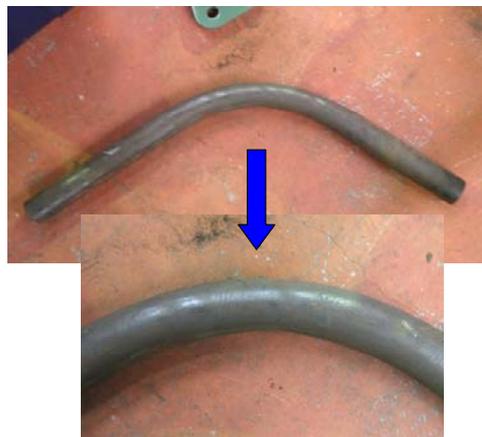
図 50 パイプベンダーの曲げ加工試験

が確認できた。現状の装置の曲げ角度の限界は 90° である。

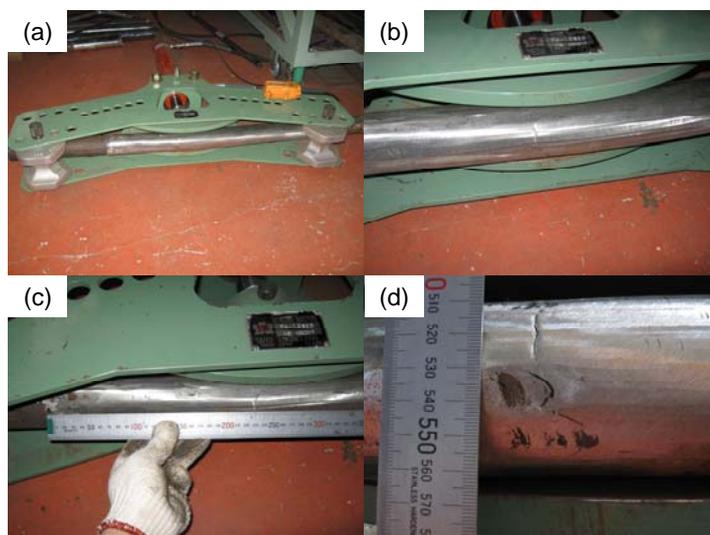
図 51 肉盛管曲げ試験結果

図 51 に肉盛管の曲げ試験結果を示す。曲げ加工を始めて直ぐ肉盛層表面に割れが発生した。割れの発生位置は曲げのセンターより5cm 右側(c)である。肉盛の位置では、肉盛終了位置から230mm 手前である。

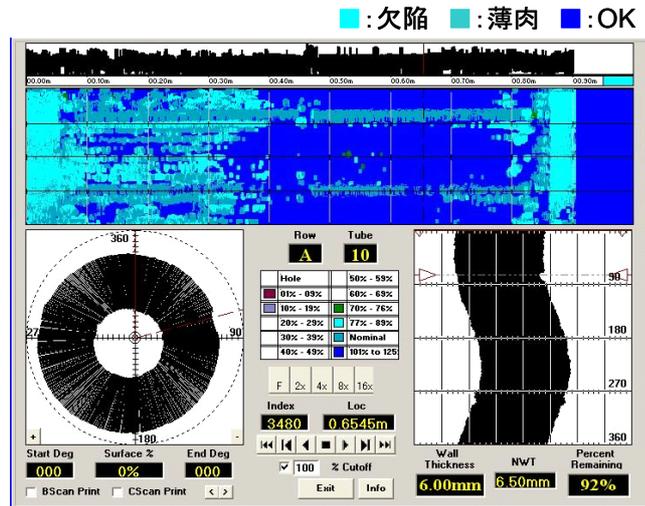
図 52 曲げ試験片の超音波検査結果

この試験片の超音波検査結果を図 52 に示す。図 51 に示す試験片の割れの発生した位置は、超音波検査結果の画像上に左側であることが確認できた。多数の欠陥が存在するため、割れが発生したと考えられる。そこで、欠陥がほぼ存在しない肉盛管の右側で曲げ試験を実施した。図 53 に曲げ試験の結果を示す。曲げ加工は、位置をずらしながら数回行った。一回目の曲げで肉層の一部に割れが発生したが、曲げ加工を続行して 90° まで加工した。曲げ試験後の代表的な外観写真を図 54 に示す。図中の番号は、図 53(d) 中の番号に対応する。1 は、曲げ加工初期に発生した割れである。肉盛管の曲げ外側半周に割れが発生して肉盛層が剥離した。割れの位置は、長手方向の重ね肉盛部に対応することがわかった。現状の肉盛条件では、長手方向の重ね肉盛部での曲げ加工が困難であることがわかった。2 は、曲げ方向に対して 90° に近い位置で、約 100mm の範囲に渡って割れが発生した。割れの発生位置は、全周肉盛の 15 パス目に対応する。超音波検査結果で確認すると、15 パス目の前半に存在する長さ 100mm 範囲に存在する内部欠陥の位置に重なることが判明した。内部欠陥が長範囲に存在すると、曲げ加工時の割れ発生の原因になることが考えられる。3 は、曲げ加工時に最も伸びが発生しやすい外側の位置である。この位置には内部欠陥が存在せず、割れが発生しないことが確認できた。

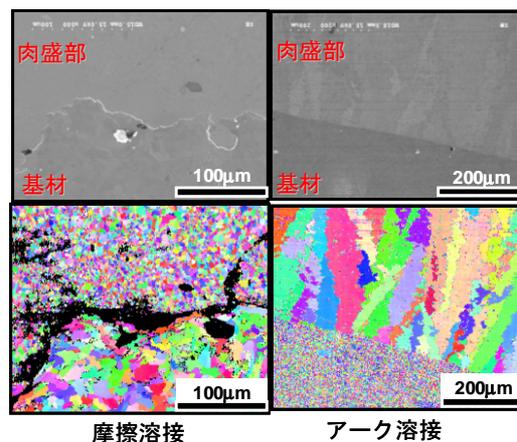
図 55 摩擦肉盛とアーク溶接肉盛の SEM 及び OIM 観察結果

5-1-2 の全周肉盛品の調査を行った結果、肉盛重ね部分に未圧着部が存在し今後肉盛条件等の検討が必要である。インコネルの摩擦肉盛部の特性的優位性を明らかにするため、肉盛部の材料組織学的試験、硬さ測定、耐食性試験を実施し、インコネルのアーク溶接肉盛部と比較した。図 55 に摩擦肉盛とアーク溶接肉盛の SEM 及び OIM 観察結果を示す。アーク肉盛部は粗大粒により構成されており、基材近傍で基材とインコネルの希釈が見られた。一方、摩擦肉盛部は、基材との希釈がない微細な組織が観察された。硬さに大きな違いは見られなかったが、結晶粒径の細かい摩擦肉盛部の方が若干硬化する傾向にあった。硫酸・硫酸第二鉄腐食試験に供した結果、アーク肉盛部の方が早く腐食される傾向にあった。以上の結果より摩擦肉盛法はアーク溶接肉盛法に比べ優れた品質のインコネル肉盛部を製造するのに効果的な手法であることが示された。

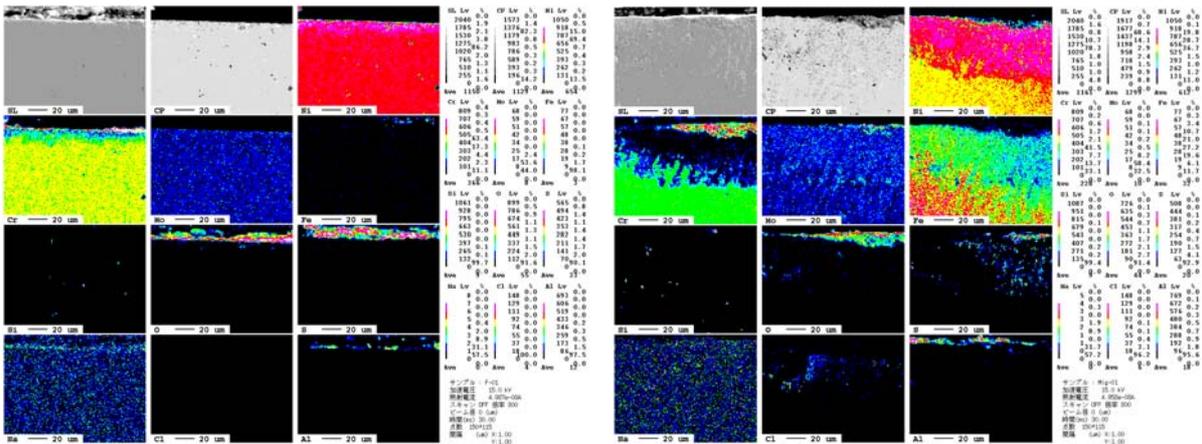
図 56 高温腐食試験後断面の EPMA 分析結果 左:摩擦肉盛, 右:アーク溶接

高温腐食試験の結果、腐食の程度が従来のアーク溶接に比べ摩擦肉盛の方が軽微で、耐食性に優位だとわかった(図 56)。また浸漬試験(王水)でも摩擦肉盛のほうが高い耐食性を示した(図 57)。これら摩擦肉盛の高い耐食性は、微細かつ均一なマイクロ組織を形成するためと考えられる。
