平成 22 年度 戦略的基盤技術高度化支援事業

「難切削材料（炭素繊維）に対応した切削加工技術の開発」

研究開発成果等報告書  
(概要版)

委託者 中部経済産業局

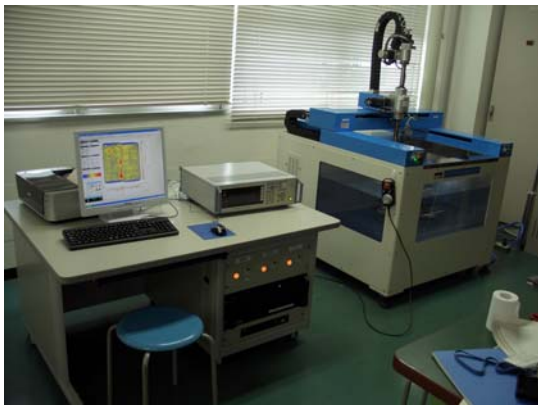
写真 1 超音波探傷映像化装置  
日本クラウトクレマ株式会社製  
(SDS-Win 6500R)

今回購入しました超音波探傷映像化装置の全体図を写真 1 に各パーツの詳細を写真 2 から写真 4 に示します。
