平成 2 1 年度戦略的基盤技術高度化支援事業
(平成 2 1 年度補正予算事業)

「高温状態プリント配線基板全自動検査技術の開発」

研究開発成果等報告書

平成 2 2 年 3 月

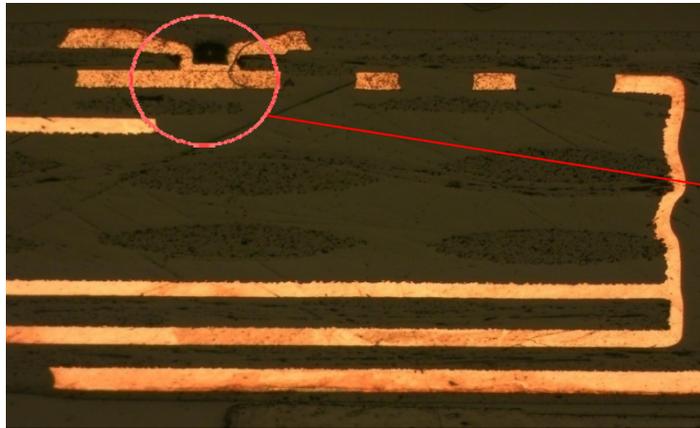
写真1-1

部品接続時の熱による不具合現象 I

部品半田付け時（260℃以下）に発生しているが、常温での電氣的検査では発見不可能である。これは機器に取り付けて動作させていると、時間とともに銅間の剥離が進行して動作不良になる可能性が高い。また、スルーホールの壁部分にも微細なクラックが見られることがある。

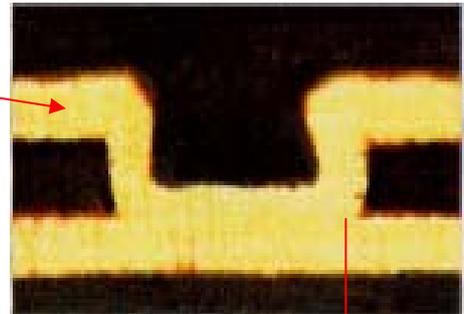
写真1-2

ビアホール
レーザ加工穴+銅メッキ

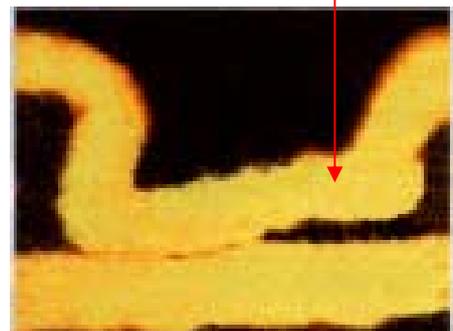
写真1-3

また、スルーホールの壁部分にも微細なクラックが見られることがある。

しかし、ヒートショックを与えた後の電気試験は、常温で測定しており、写真 1-3 のように、断線した後も再び接続して導通している場合は不良部としては発見されない。

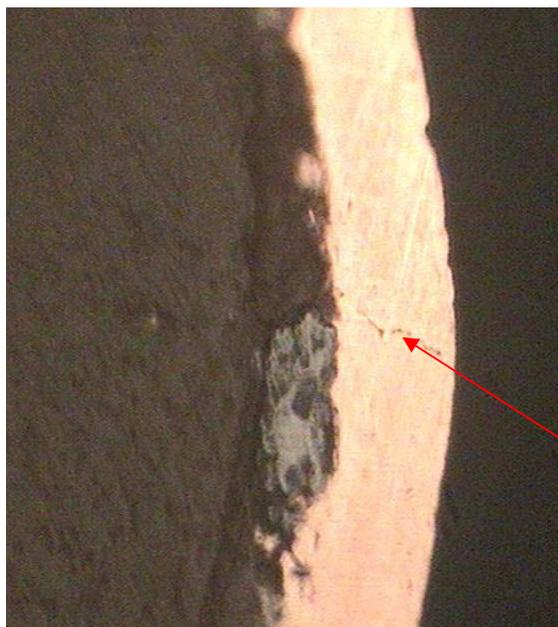
写真 1-4

部品接続時の熱による不具合現象Ⅱ

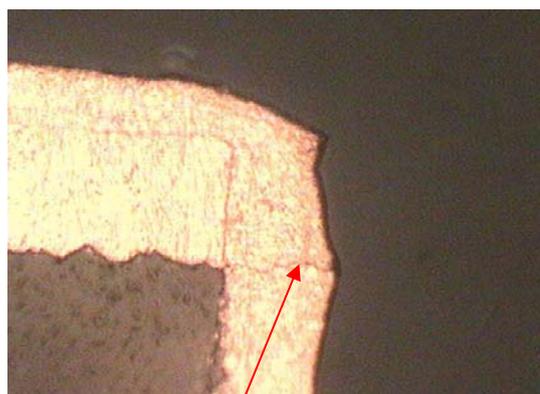
写真 1-5

クラック

クラックが発生しているが、室温での抵抗値検査では合格している。

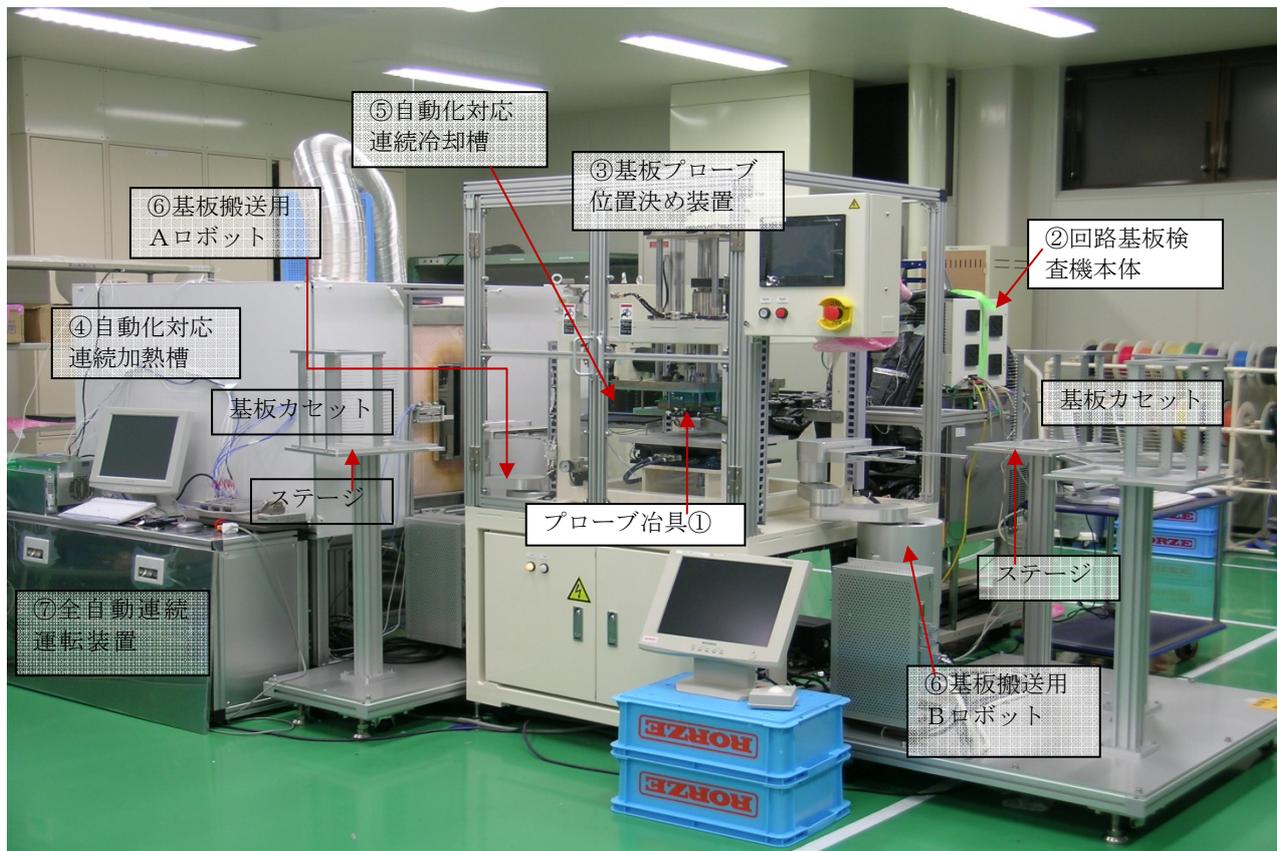
「高温状態プリント配線基板検査装置」の全体写真は下記の通りである。

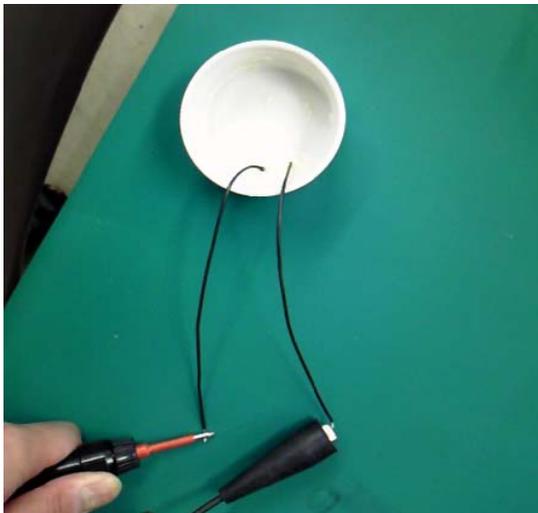
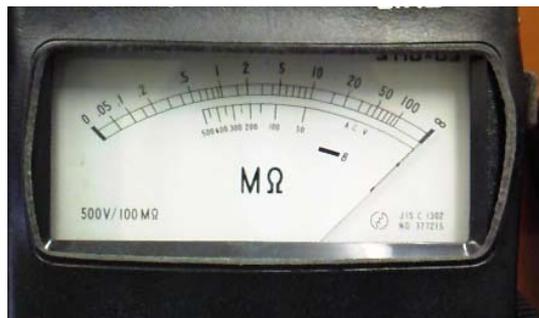
- ①低抵抗の測定、4端子での測定目的
の為 PEEK 材の抵抗特性を、絶縁抵抗
計により測定ピン間の抵抗値は、
針が振れず、絶縁特性については
クリアしていると考えられた。

- ②左の写真は、ワイヤープローブで使用する耐熱接着材の絶縁特性の測定です。こちらも針は振れず完成した PEEKG450 材 $\phi 0.5$ プローブピン治具の平面度の測定と結果 A4 サイズ全体での平面の数値は、 ± 0.03 mm以内であった。

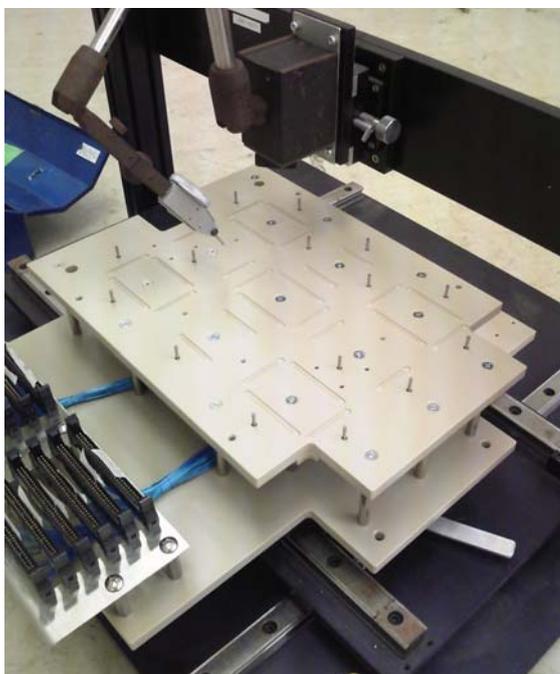
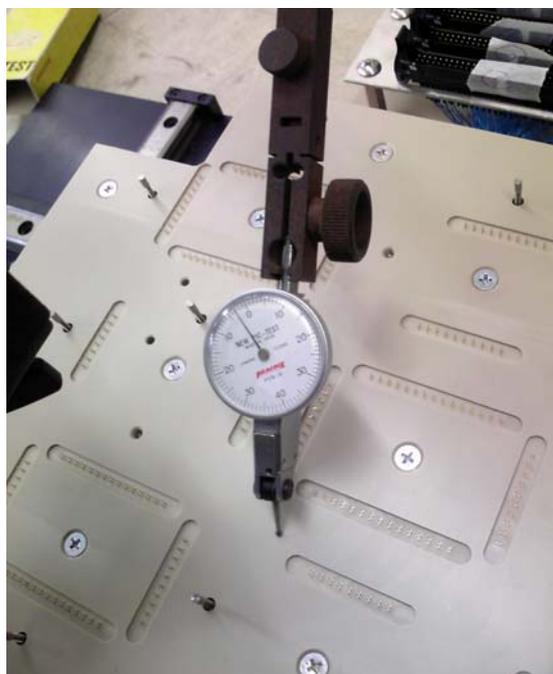
- ③ブッシュとプローブピン位置のずれと支柱の本数の関係について
ベースプレートと支柱を挟んで取り付けられているプローブピンプレートに位置決めノックピンを立てて測定した結果を次項に示す。
支柱 8 本使用と 14 本使用の違いについても測定した。

ブッシュとピンの位置関係は8本、14本とも5/100mm以内であった
位置関係は測定したが、今回のアライメントの方法では数値まで必要なかった。

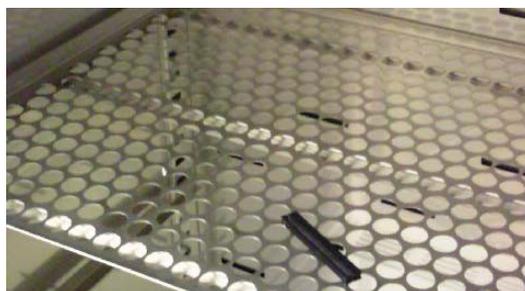
④使用するコネクタの耐熱テスト →

180℃の温度下において2時間
コネクタの耐熱テストを行なった。
コネクタには力を加えてないが、
この温度下では外観的な変化は
見られなかった。

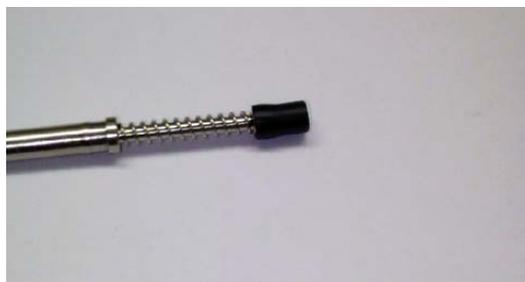
⑤基板押さえピン150℃2時間 →

黒のポリカーボネートの部分は、
150℃耐熱という事であった
がテストの結果、熱により変形
したため、SUS製に弊社内で
作り変え治具に取り付けた。
スプリング部分は動きに変化は
無かった。

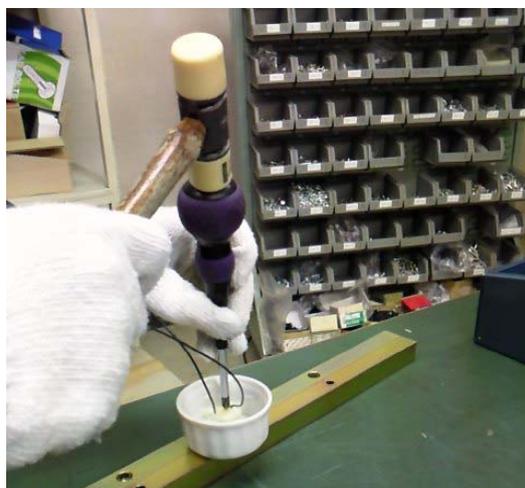
⑥耐熱樹脂180℃×2時間 →

耐熱試験後に強度のテストを手動
で行ったが硬さには変化は無く、
もろくなっている様ではなかった。

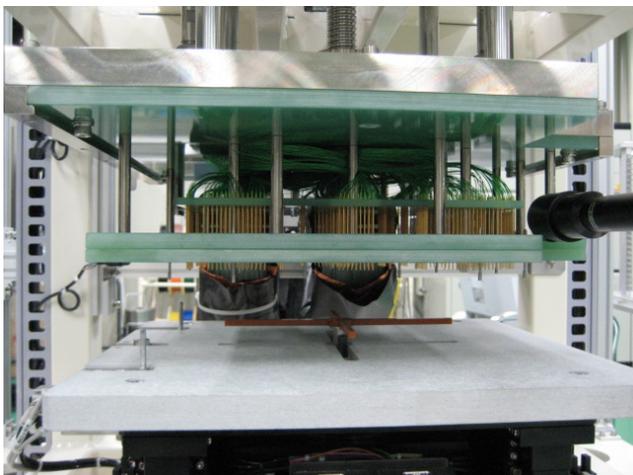
0.5 mm φプローブピンは耐熱性の保証がなかったので、少し太いが200°Cの保証があるスリーブ径0.9 mm φのスプリングピンを使用し、高価なPEEKに代えガラスエポキシ樹脂材を使ってプローブ治具を試作した。

下に、基板プローブ位置決め装置に取り付けた状態の写真を示す。

← 治具側面

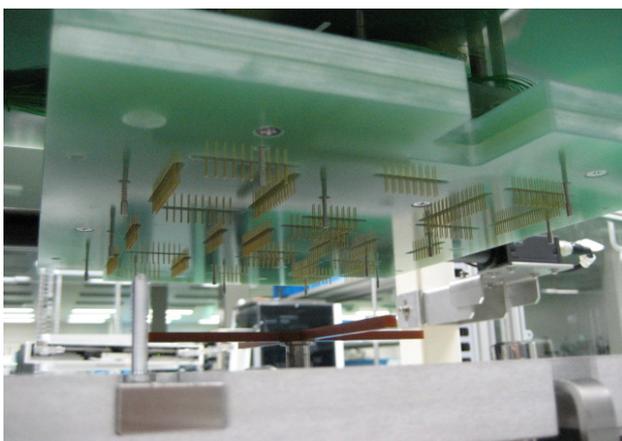
← プローブピン
配置状況

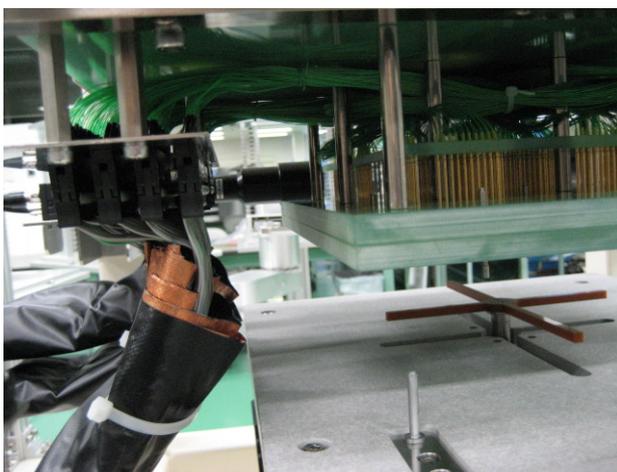
← 検査機本体と
ケーブル接続

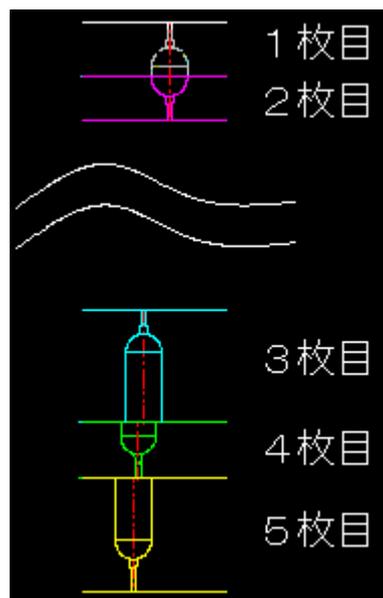
今回製作された基板データを基にして、1枚目から5枚目までの樹脂板の厚さ、穴の径、座グリ（逃がし）の径と深さ、などの数値を決定した。

右の図が穴の周りの断面を表す図面である。

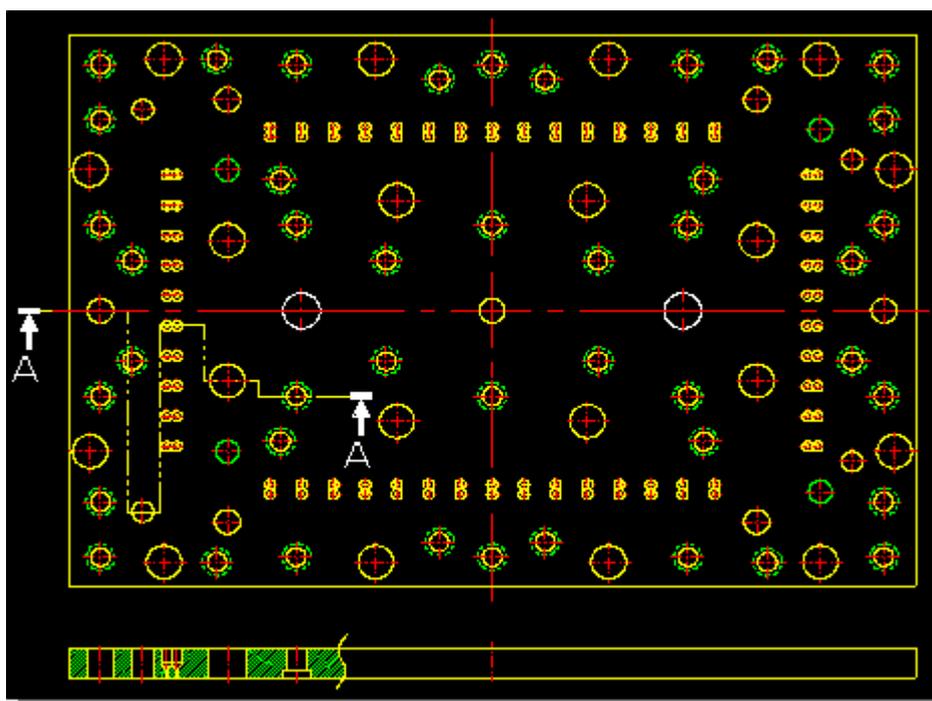
基板のデータを基にし、取付け穴やタップ穴、締め付け穴やノック穴などを考慮して設計を行い、下図のような図面を作成した。

※下図は9枚のうちの1枚の図面で、その図面の中の一部を参照として載せたものである。

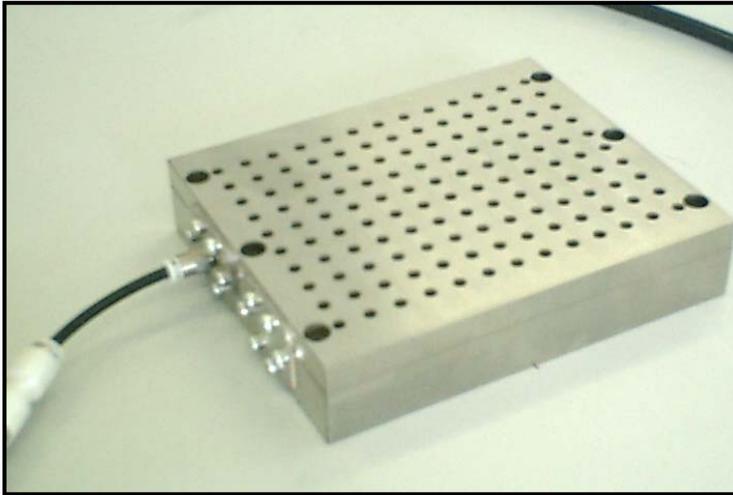
製作した「吸引チャック」

設計段階で、今回使う樹脂板の厚さが1.2mmと1.4mmのものが必要となり、1.5mmで購入していた樹脂板の厚さ加工のためと、購入した樹脂材料の仕入時の板厚のバラツキをなくすためにも「板厚」を弊社で加工する必要があるため、固定治具として「吸引チャック」が必要となり製作した。

左の写真が今回製作した「吸引チャック」である。今回製作するプローブ治具において、板厚だけではなく、様々な加工に使うので様々な工作機械に載せられるような形としました。

基準となる平面を作る治具であるので、変形やキズ、錆を防ぐために焼き入れ鋼とし、平面研削盤にて精度良く仕上げた。

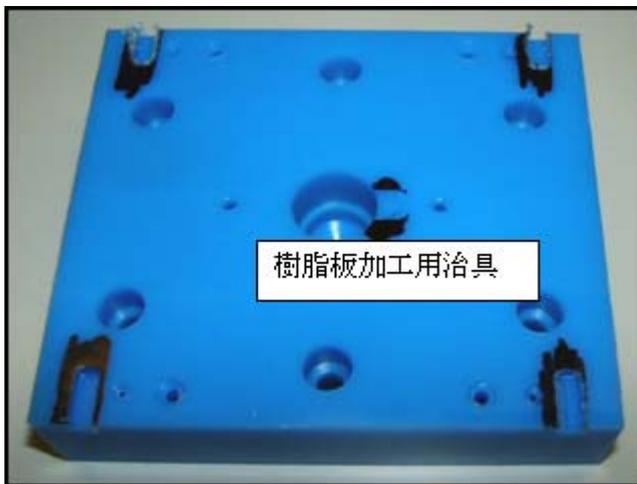
樹脂板への穴加工は、社内で開発した加工機で加工しますが、樹脂板の表と裏を数ミクロンのズレもなく加工する必要があるため、その加工機専用の固定治具（左写真）を製作した。この治具により、9枚の樹脂板すべての表・裏の加工は、ズレの生じることのない加工ができる。

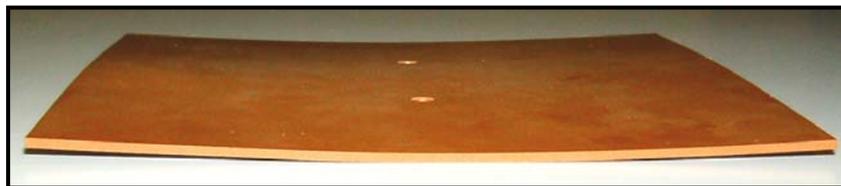
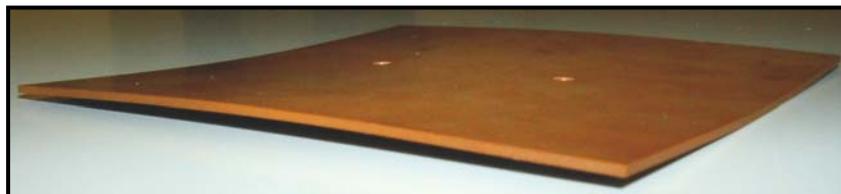
加工による熱の発生で「変形」する危険性がある。

加工に使用する工具もできる限り大径のものを使用し、今回使用した工具の刃には「ダイヤモンドコーティング」を施し、熱伝導率を上げて変形に対して対処した。

しかし何枚かは上写真のように、大きく変形した。最終的に、金属の薄板を変形させないようにする方法と同じ方法だと言うことが解った。

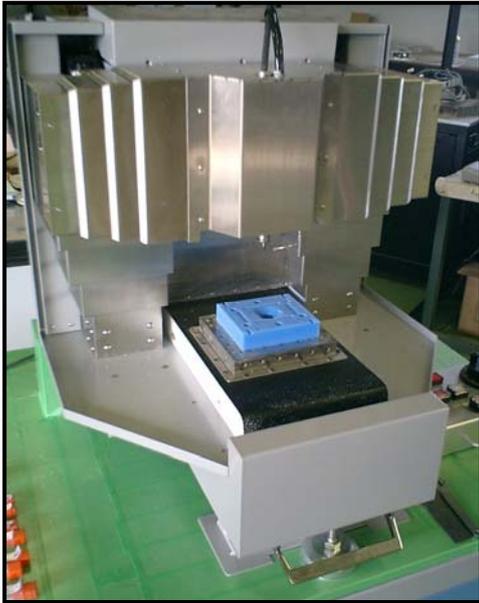
左の写真は、穴加工する工作機械に加工の治具を載せたところである。

しっかりと固定した後、穴加工する樹脂板と位置を決めるロックピンを立てる穴加工する。

加工は機械の原点を基準にするため、固定した治具がズレない限り、加工の原点とロックの位置関係は狂うことなく、表も裏もミクロン単位で加工が可能となる。

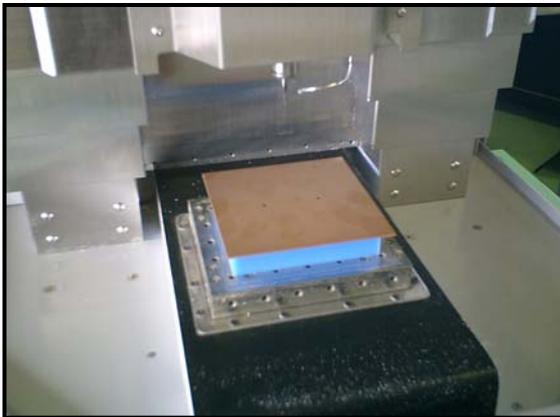
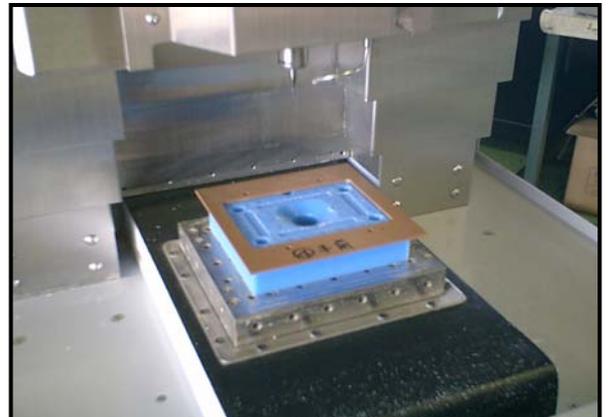
上左の写真は、穴の加工をしている状態の写真です、上右の写真は、穴の加工がすべてが終了し、治具として必要な部分を切り出した後の状態である。

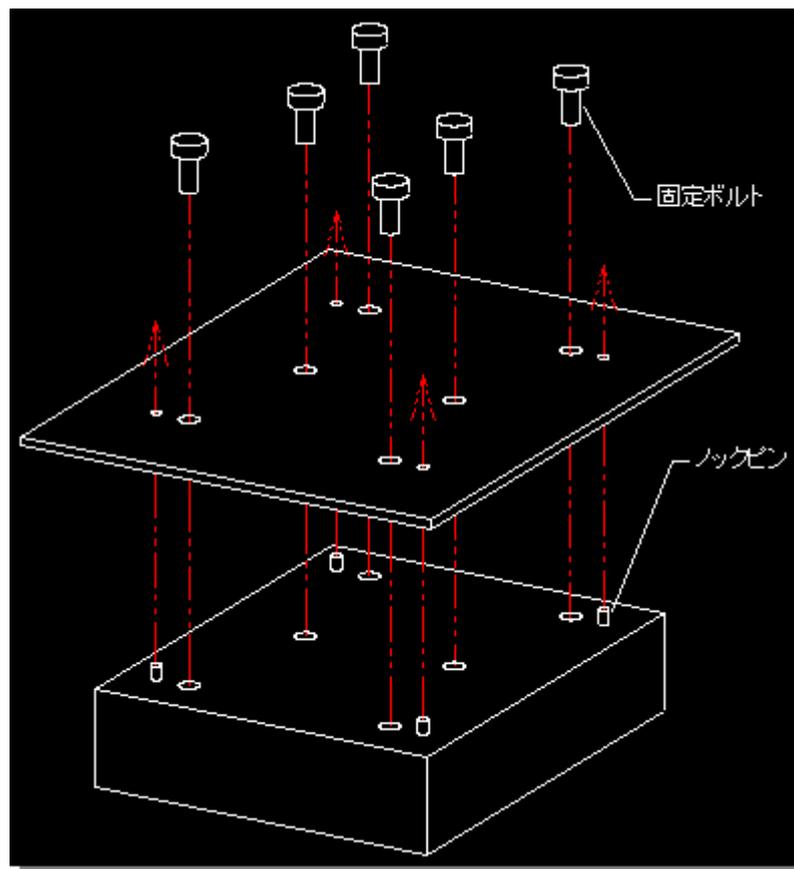
治具のノックピンと樹脂板のノック穴を勘合させ、位置が決まったところでボルトにより固定する。

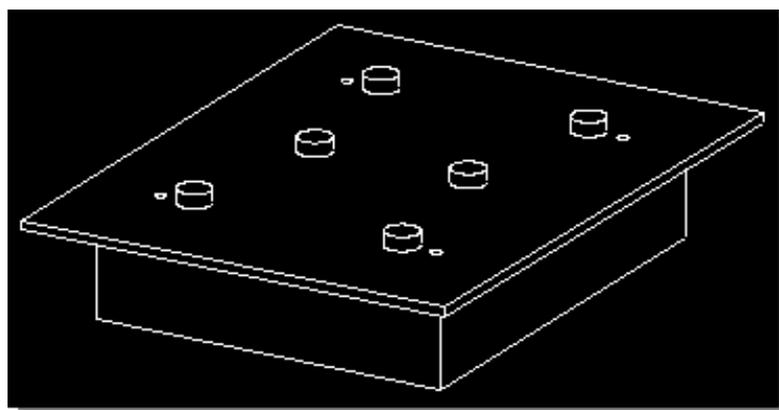
この状態で表と裏のすべての穴加工を行なう。

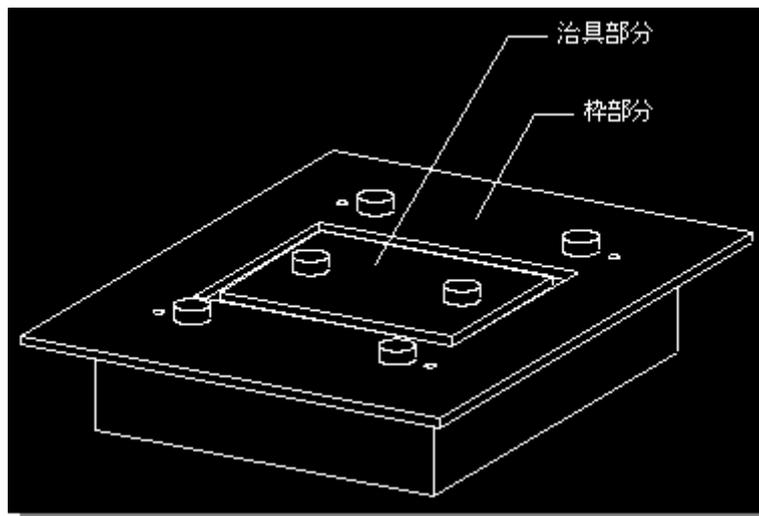
すべての加工が終了したら、必要な部分を切り出す。

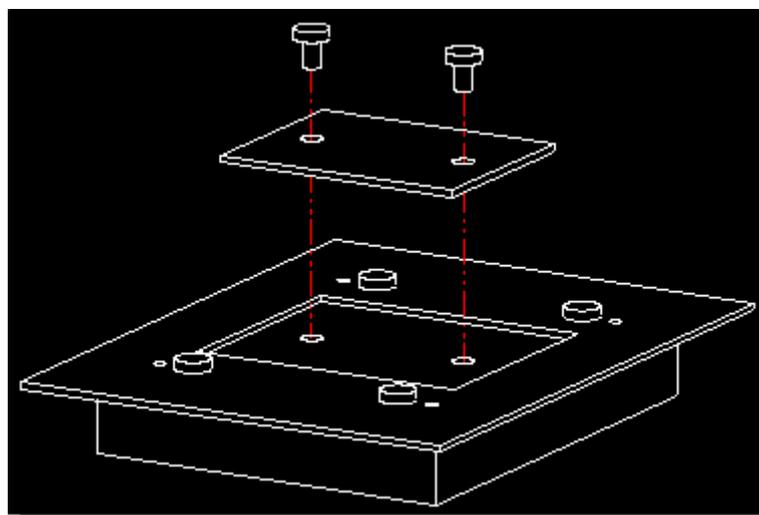
取り出し、手仕上げにて最終の仕上げを行い終了となる。

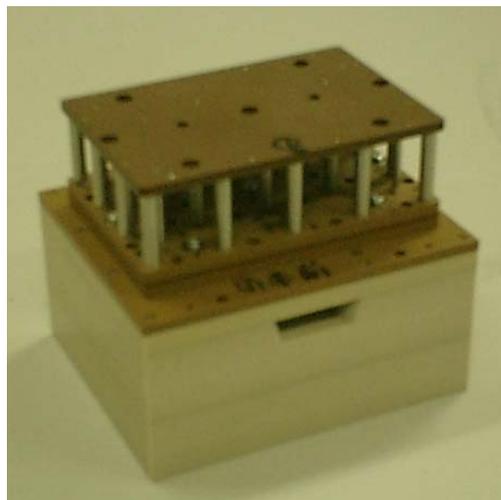
同様な方法で、加工した
9枚の樹脂板を組立る。
右の写真は、仮組みを完成
した状態である。

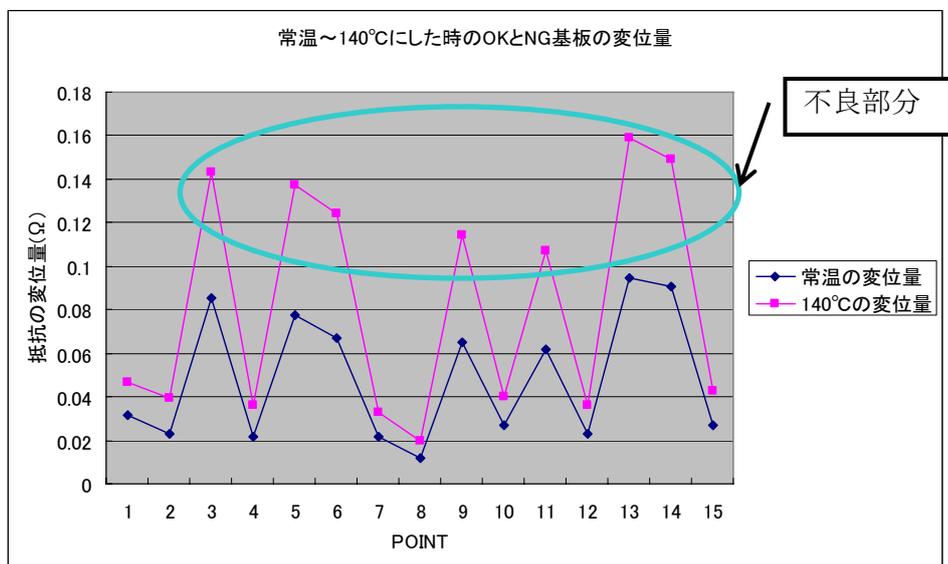
グラフ 1

車載基板の検査工程では熱ストレスをかけた後に自然冷却して検査を行っているが、グラフ1の不良部分に関しては検出できていないことが分かる。よって高温に加熱することにより潜在的不良箇所の変位量が増幅される為高温下で検査することが必須であると言える。

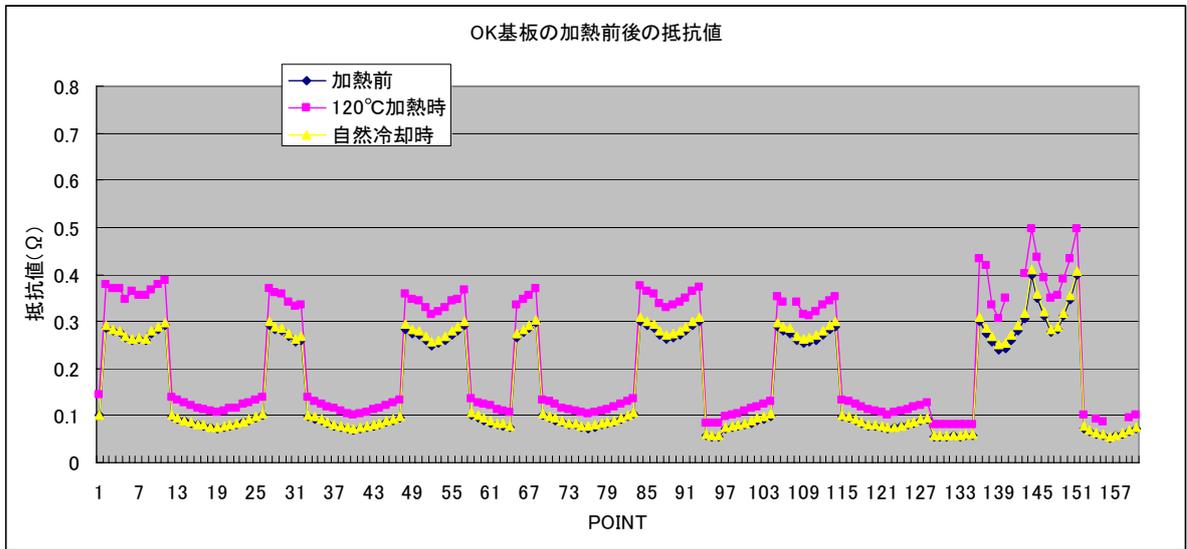
グラフ 2

OK・NG基板の加熱前と後の抵抗値(グラフ2・3)を見ると120℃に加熱した後も自然冷却後は加熱前の抵抗値に戻ることが分かる。

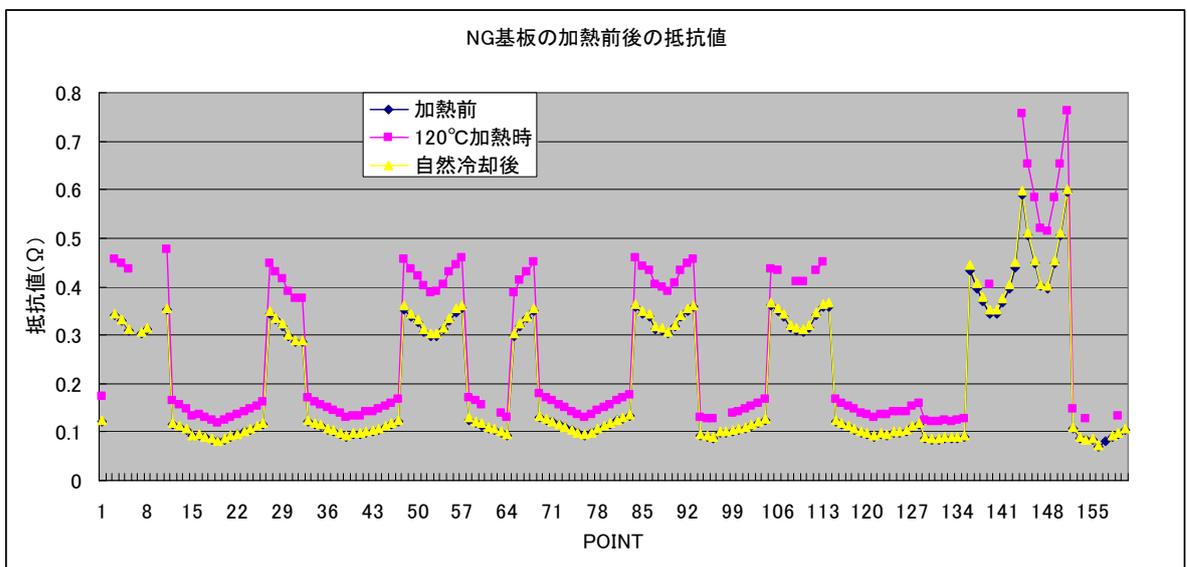
グラフ 3

120℃でのOK基板とNG基板の抵抗値の変位量を比較するとNG基板のほうが全体的に抵抗値が高い。特にポイント113・144～151は変位量が他のポイントより著しく多い。この部分は意図的にスルーホールの接合部分の面積を少なくしたり、マウスバイトを作った箇所である。いわゆる潜在的不良箇所である。

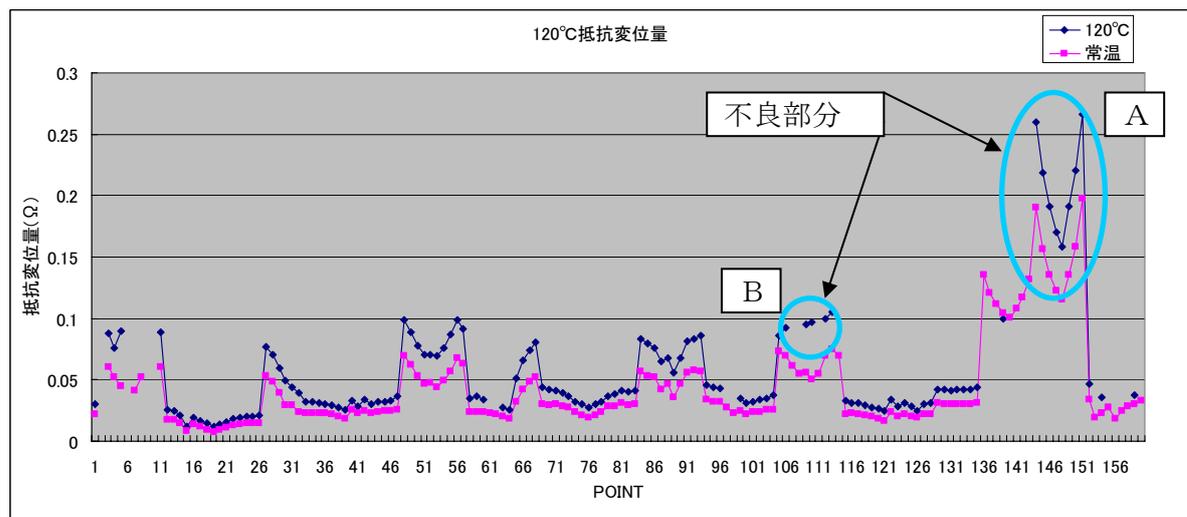
グラフ 4

グラフ4のAの部分は常温での検出が不可能であると言い切れないがBの部分は明らかに常温時とは違う傾向が確認されるので高温時でしか検出不可である。

実際のランニングテストを実施した結果を見るとこの部分が熱をかけることにより抵抗値が増幅してNG箇所と判別できている。

グラフ4のAの部分は常温での検出が不可能であると言い切れないがBの部分は明らかに常温時とは違う傾向が確認されるので高温時でしか検出不可能である。

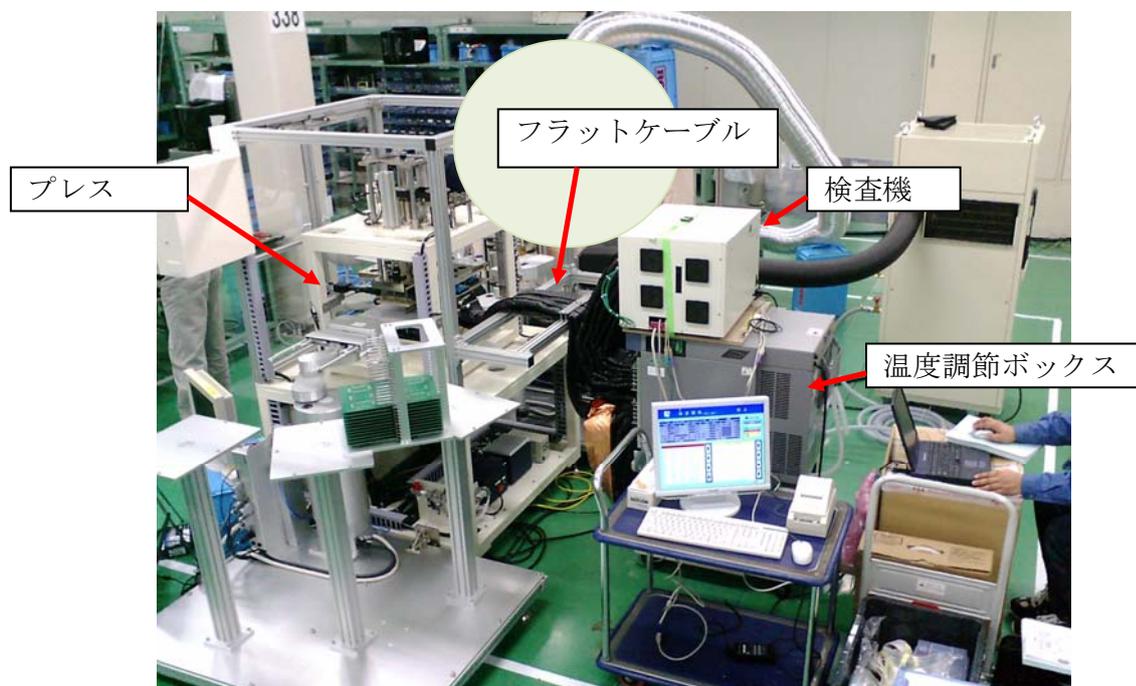
写真⑨

- A : 写真⑨、⑩のシステムを使用する
- B : 基板を加熱せずに各ポイントの抵抗値を測定する
- C : 高温槽の温度を 120℃に設定する
- D : 自動運転で各ポイントの抵抗値を測定する

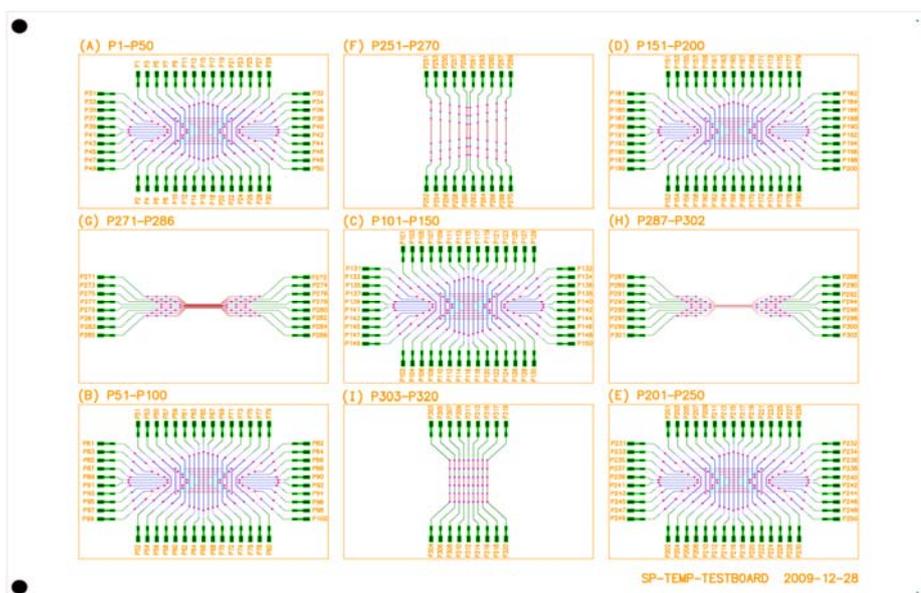
サンプル基板パターン概略図

最近の車載基板の構造に合わせてサンプル基板も次の構造にした。

NG基板には意図的にレーザーViaのスルーホールの接合部分の面積を少なくしたり、マウスバイトを作った。

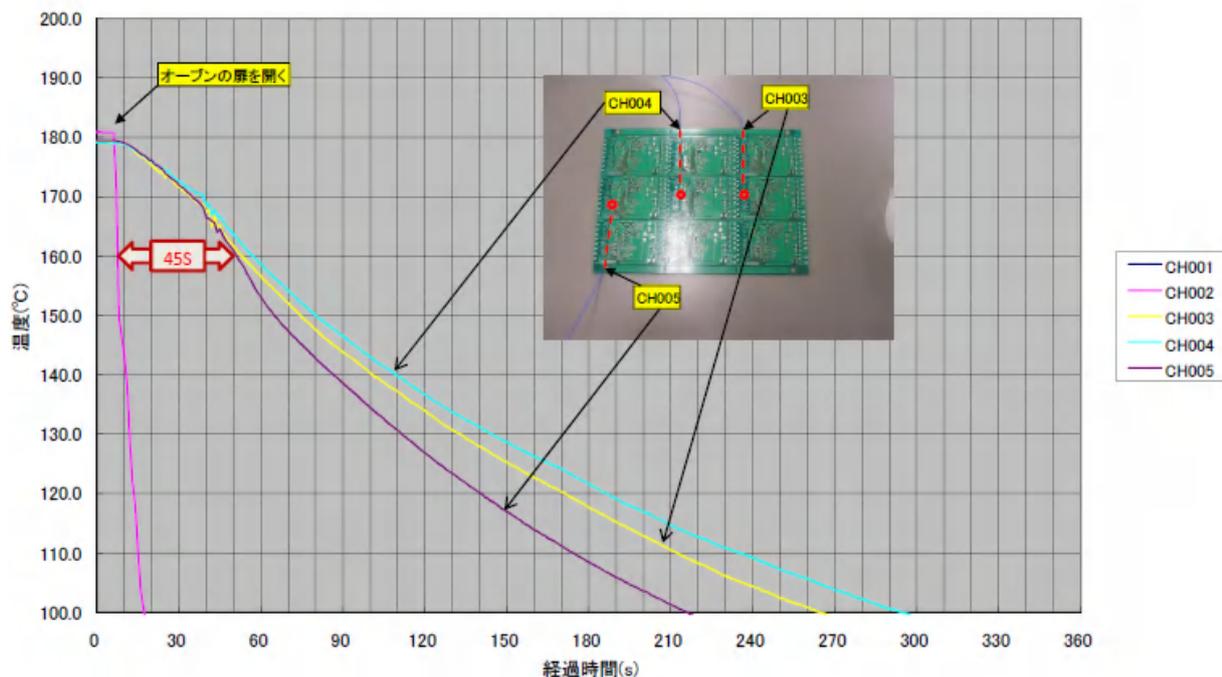
図 2 - 2 - 3 - 1 モデル基板の温度低下状況

B5判・0.7mm厚・ダミー基板2枚を重ねその間に熱電対を挿入して180℃に加熱した。オープンから取り出して160℃までに低下する時間を実験測定したところ、30秒～40秒であった。この間に検査ができる、と各社の合意のもとに、基板プローブ位置決め装置は常温とし、そこに加熱した基板を挿入することとした。

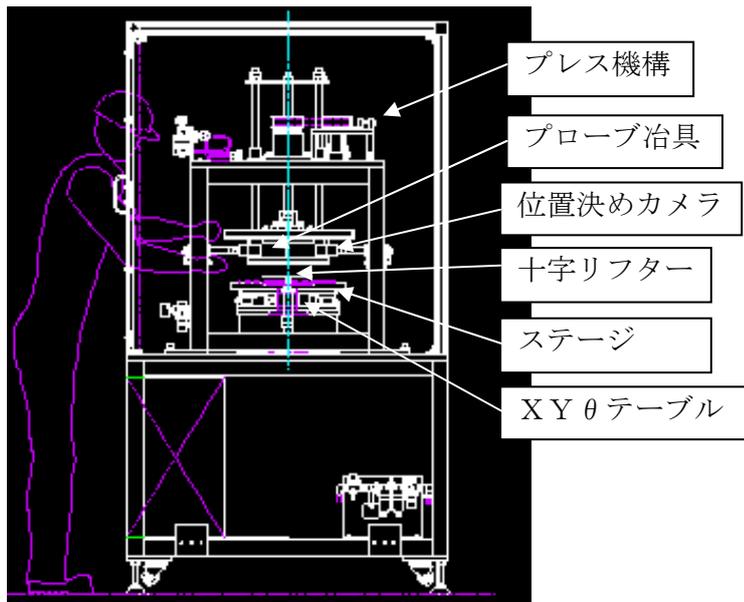
図 2-2-3-2 基板プローブ位置決め装置全体図

図 2-2-3-2 に基板位置決め装置の全体図を示す。

ロボットAが図 2-2-4-1 (次々ページ写真) 左側の加熱槽ドアから基板を取り出し、図 2-2-3-2 の上昇して待機している十字リフターの上におく。その際、図 2-2-3-3 に示すように、基準である左側の 2 つの位置決めピンに基板左端の $\phi 5\text{mm}$ 穴を差し込み、十字リフターが基板をステージに降ろしシリンダで右側に押しつけてピンに押し付ける。

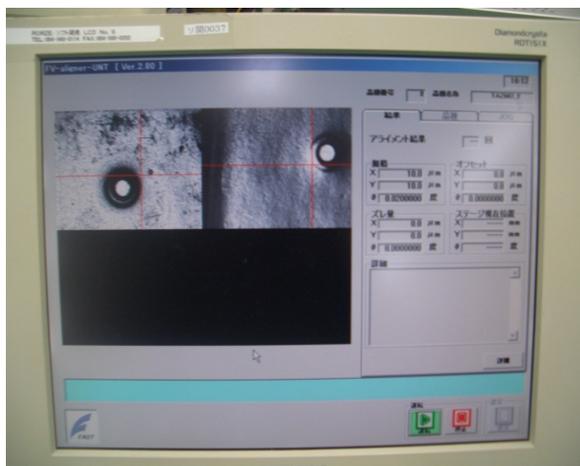
図 2-2-3-5 位置決めカメラ画像 (未調整)

次に、2 台の位置決めカメラが、基板右端にある 2 つの 0.5mm ϕ のアライメントマークをそれぞれ捕え (図 2-2-3-5)、マークがカメラ像の中心に来るよう、XY θ テーブルを調整し位置決める (図 2-2-3-6)。

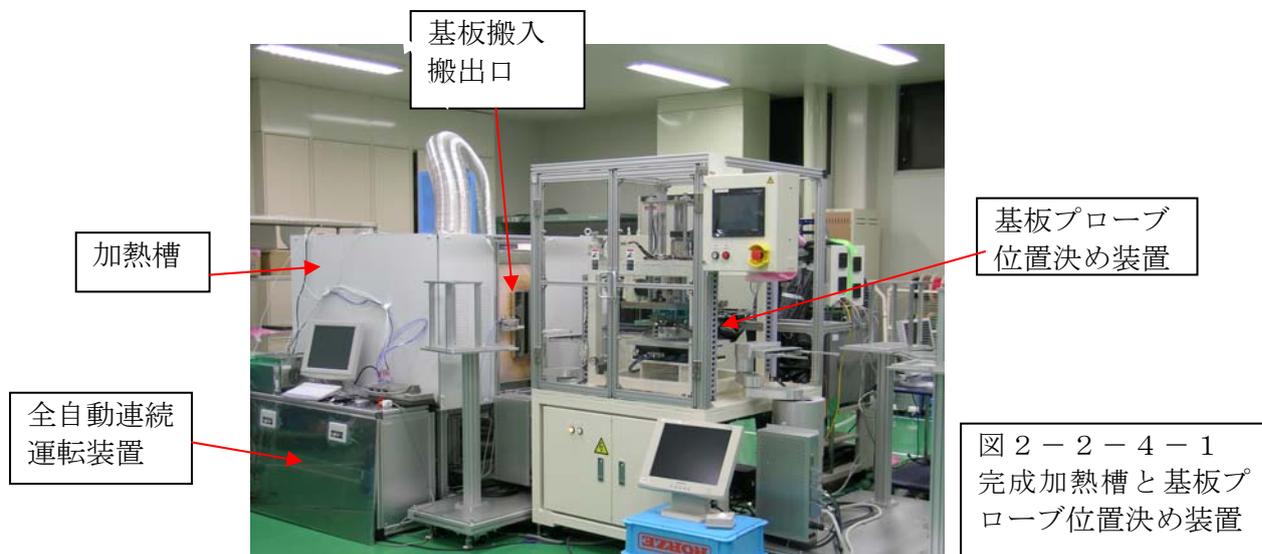
プリント配線基板を加熱するための槽で、コンパクトな設計をめざした。熱風発生機から熱風を天井から送入し、下から回収する加熱槽の外観写真を示す。加熱槽の容積は約300ℓで、熱風送風量は36m³/分である。

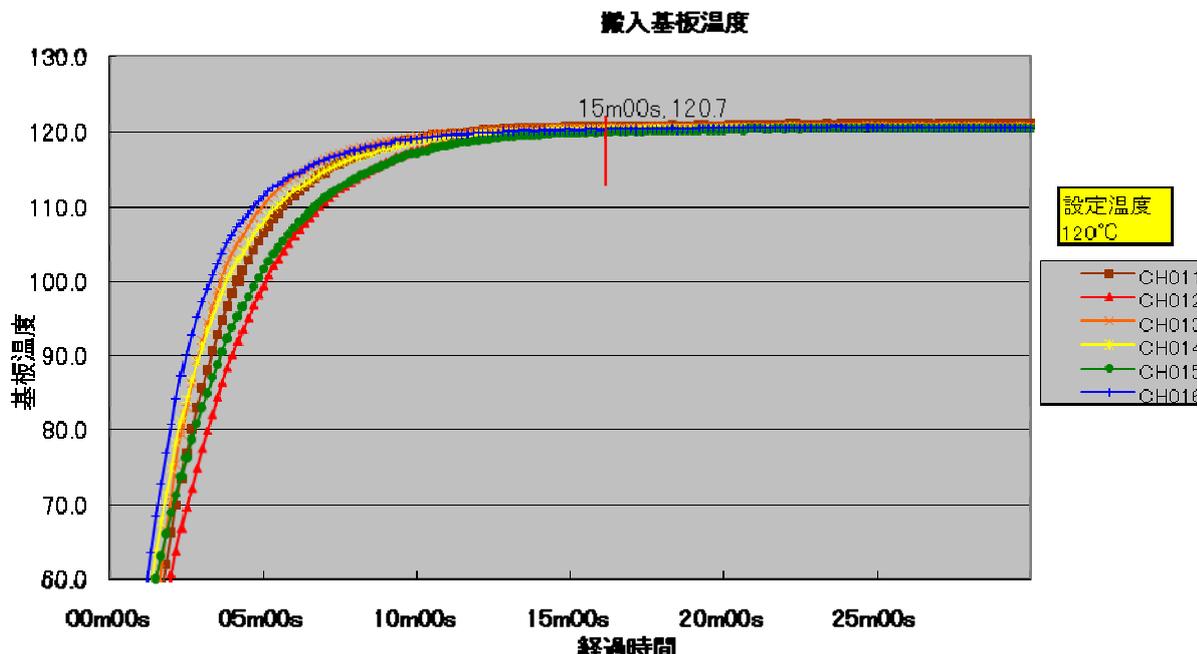
図 2-2-4-2 ダミー基板の昇温状況

熱電対を装着したダミー基板を加熱槽に挿入後、温度上昇状況を図 2-2-4-2 に示す。約15分程度で設定の120℃まで上昇して安定し、評価規格の30分の滞在時間で十分基板を加熱できることが解った。

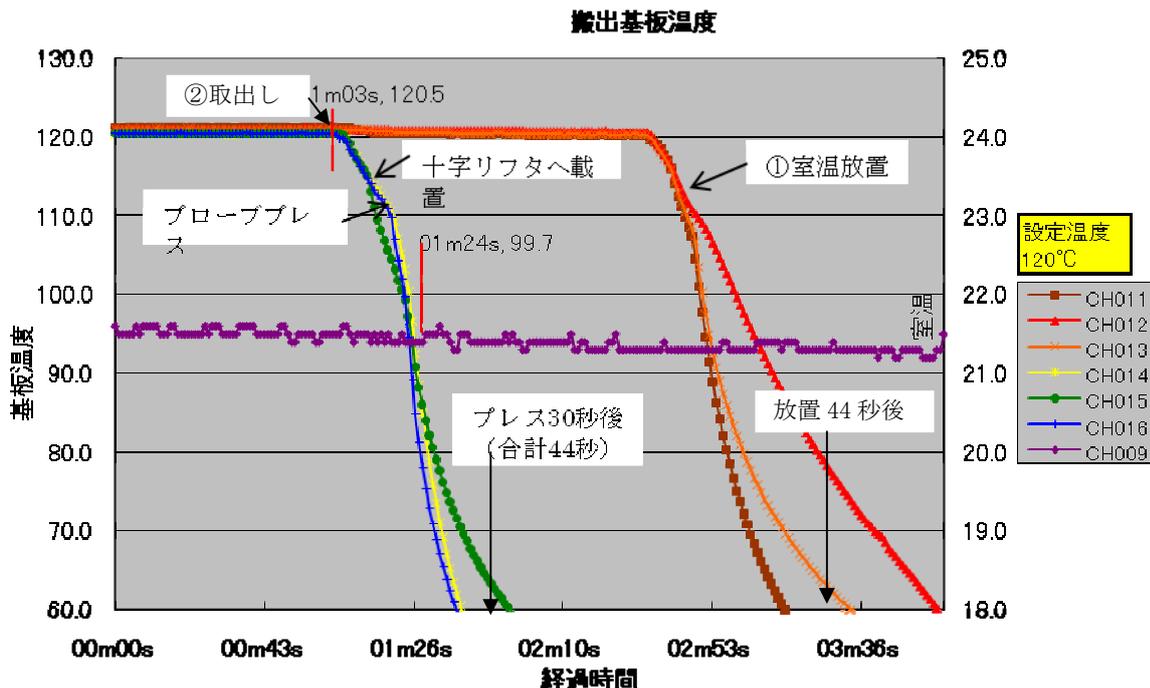
図 2-2-4-3 ダミー基板の温度降下

次に、ダミー基板を120℃加熱槽から取り出し、基板プローブ位置決め装置の十字リフタに置くまでに113℃まで下がり、プローブ治具でプレスし測定30秒後(取出しから44秒後)に基板周縁部は110℃から50℃に、基板周縁部は105℃から63℃まで低下することが判った。

他方、机の上に立てかけて放置した場合は、中央部は78℃、机側の周縁部は53℃であった。

即ち、前記（４）、１）測定すべき基板温度の決定の項でのべたモデル実験より、本機では冷え方が著しく早く、問題があることが解った。

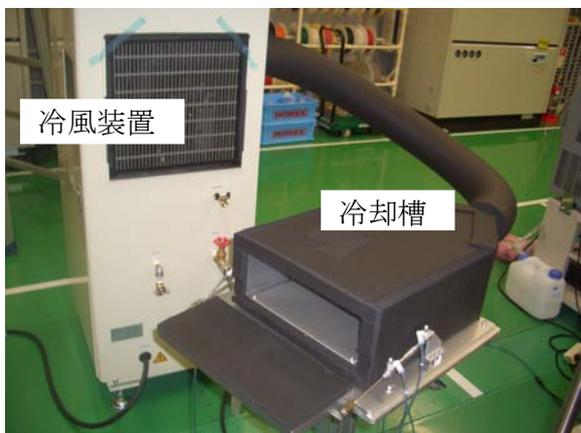
図 2-2-5-1 冷風発生装置と冷却槽

まず、納期が短い冷風機から出発せざるを得ず、 $-30^{\circ}\text{C}\sim 0^{\circ}\text{C}\cdot 200\sim 800\text{ l/分}$ の圧縮空気冷却制御装置（オリオン機械(株)製「コールドフレッシュAPX-15A-8」）を用いた。製作した冷却槽を図2-2-5-1と 図2-2-5-2に示す。

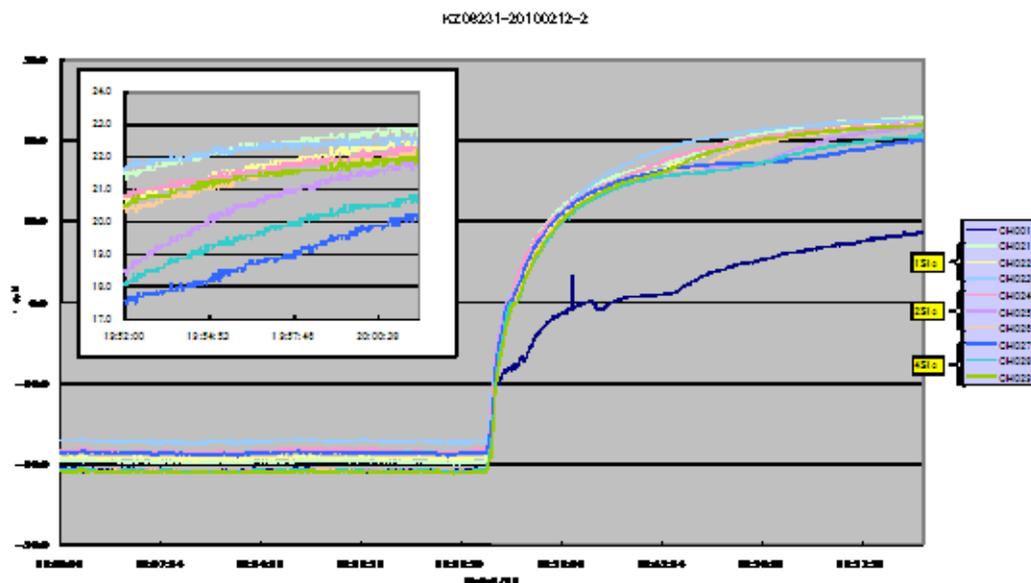
図2-2-5-4 冷却槽から取出後の室温中での基板温度上昇

一方、-20℃冷却槽からダミー基板を取り出したところ、図2-2-5-4に示すように、1分58秒で0℃まで上がり、4分3秒で7.3℃まで上昇した。

プリント配線基板にヒートショックを与える目的で、冷却槽から加熱槽へ直接移送する場合、10秒程度かかるとすると、-20℃から-18.5℃に上昇するので、充分ショックを与えることができると思われる。

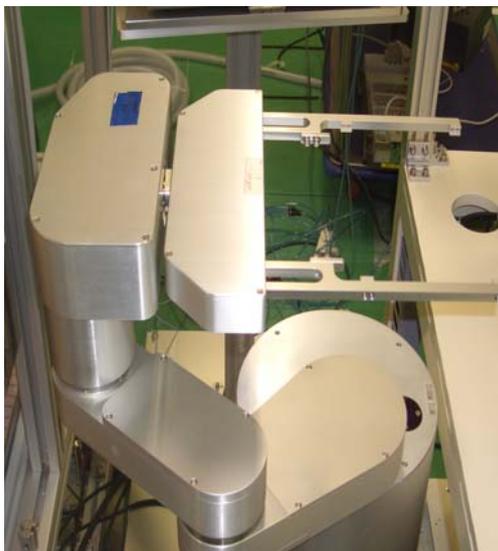
図2-2-6-1 加熱槽・基板プローブ位置
決め装置間搬送用ロボットA

当初計画では、構造が簡単な低コストロボットを開発を目指したが、研究期間が余りにも短くなったため新規設計が間に合わない恐れが発生した。そこで、ロボット本体はローツェ(株)製半導体ウエハ搬送用ロボットRR716の設計図面を流用し、A4判プリント基板を把持出来る様に改造した。

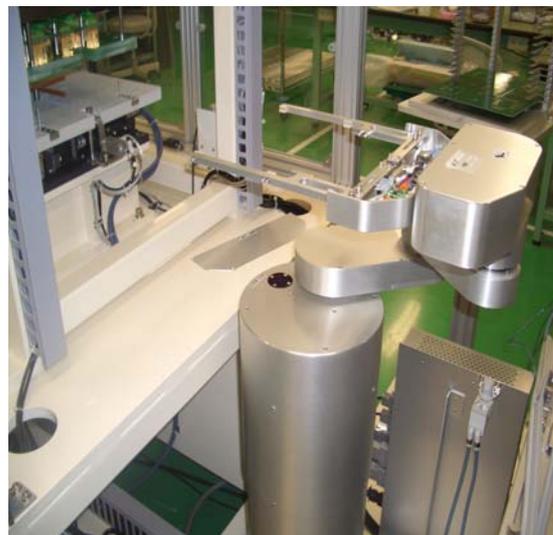
図2-2-6-2 基板プローブ位置決
め装置から取出し用ロボットB

図2-2-6-2に基板プローブ位置決め装置から測定済み基板を取出し、良品、不良品に振り分けるロボットを示す。ここで、フィンガーは が水平部位と垂直部位を回転する。(180度可能)棒状の把持部が両側に開閉して基板を把持する。基板が接触する部分には、V字加工した耐熱樹脂製のパッドを左右に2か所ずつ取り付けられている。

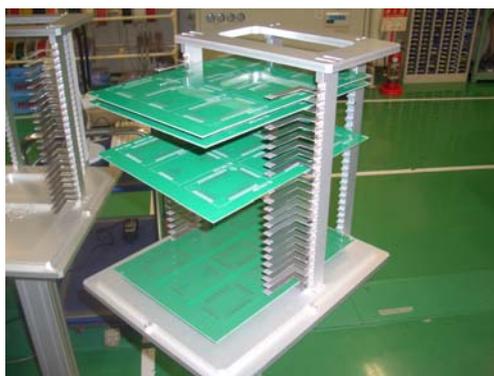
図2-2-6-3 カセット写真

プリント配線基板を供給・受取りのために、カセットを作成した。図2-2-6-5にその写真を示す。カセットは、25枚入りで、加熱槽の容量の半分である。

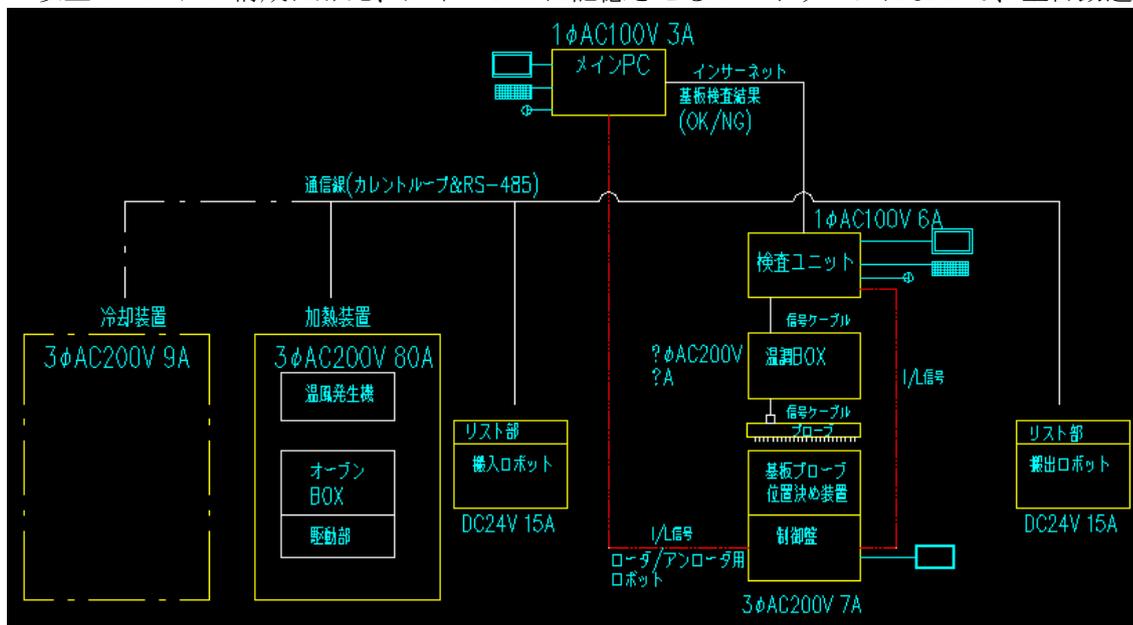
図2-2-7-1 制御系統図

図2-2-7-1に、ロボット搬送システム・加熱槽制御システム・冷却槽制御システムをメイン制御系統図を示す。ここでは、熱風発生機・冷風発生器・ロボットの電力系電源と、温度測定・ロボットコントロールコンピュータなどの電子制御系がまとめられている。

加熱槽には、熱風発生機運転・停止、風車型基板載置棚の回転機の回転速度、回転・停止、基板搬入搬出ドア(シャッター)の開閉の制御システムを組み込んでいる。

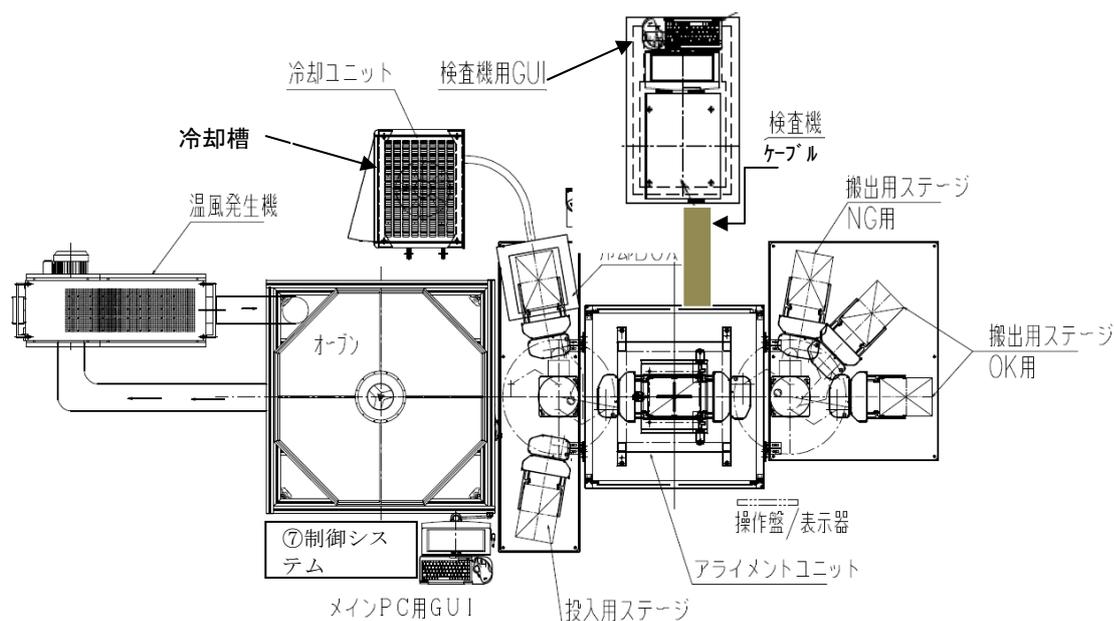
図2-2-8-1
全システム配置図

翌週月曜日2月15日から、下記図2-2-8-1の通り、加熱槽 (オープン)・投入用ステージ・基板プローブ位置決め装置 (アライメントユニット)・搬出用ステージを一直線に並べて結合し、プローブ治具と検査機とをケーブル接続して全システムを配置・組立て、2月18日から3月5日金曜日まで試運転を行った。

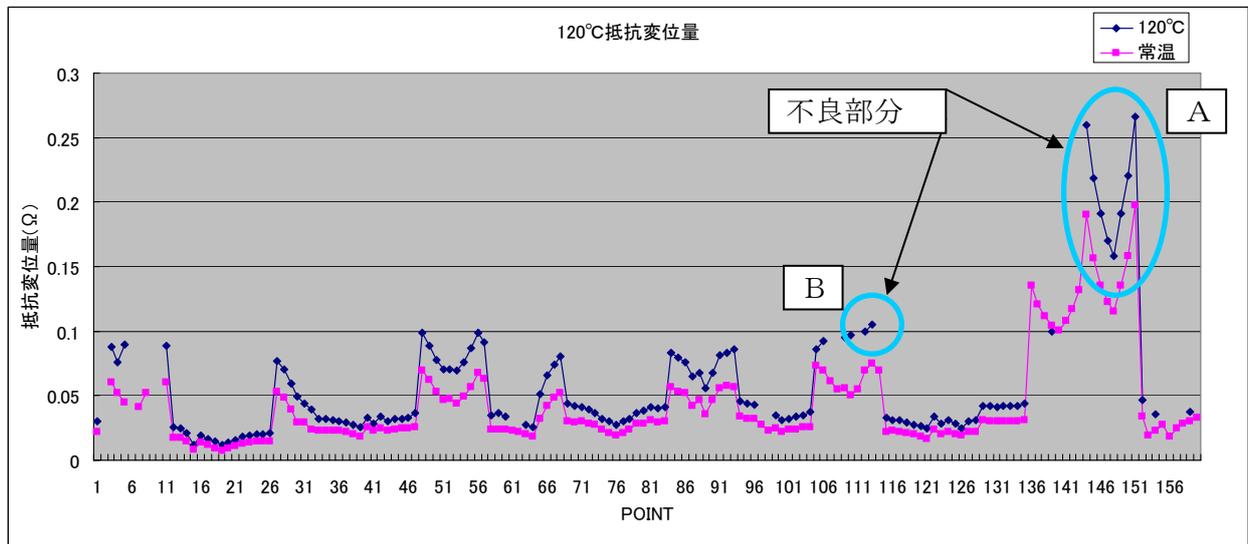
図 2-2-8-2

120℃でのOK基板とNG基板の抵抗値の変位量を比較するとNG基板のほうが全体的に抵抗値が高い。特に図2-2-8-2のポイント113・144～151は変位量が他のポイントより著しく多い。

この部分は意図的にスルーホールの接合部分の面積を少なくしたり、マウスバイトを作った箇所である。いわゆる潜在的不良箇所である。

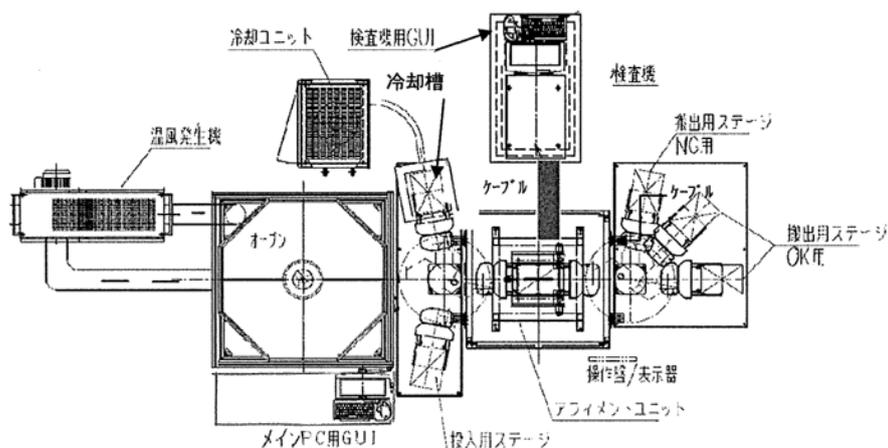
以上、上記①から⑦の各装置をローツェ株式会社を集結し、下図の装置システムを組み立てた。
