平成 2 1 年度戦略的基盤技術高度化支援事業
(平成 2 1 年度補正予算事業)

「高温状態プリント配線基板全自動検査技術の開発」

研究開発成果等報告書

平成 2 2 年 3 月

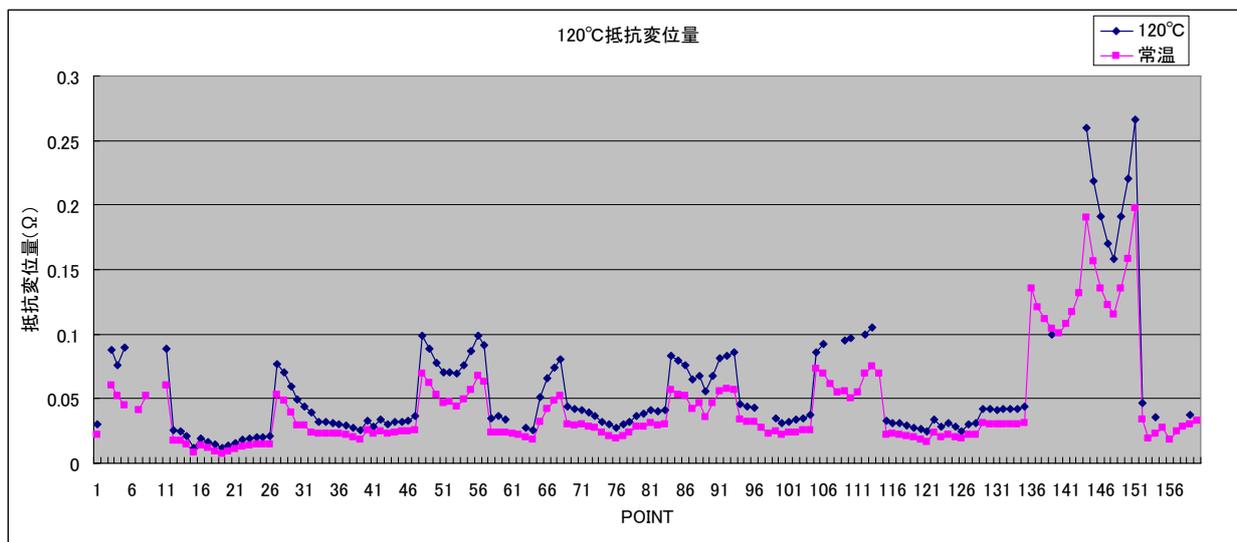
その結果、モデルプリント配線基板に設けたレーザービアは、下図のように加熱状態で常温とは明らかに異常に高い抵抗値を示し、不具合を予見するデータが得られた。本研究での、高温状態でのプリント配線基板を測定する意味があることが分かった。
