平成25年度戦略的基盤技術高度化支援事業

「航空機主翼組立における
ファスナ装着状態の革新的な検査技術の開発」

研究開発成果等報告書概要版

平成26年3月

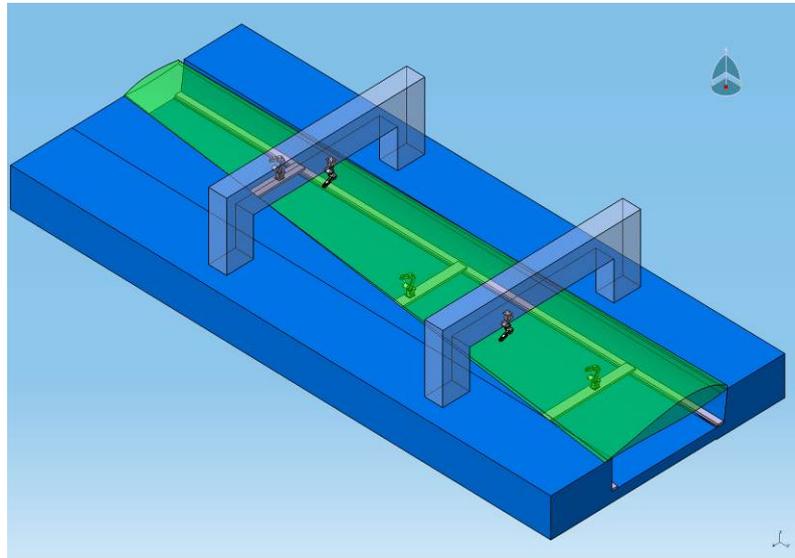
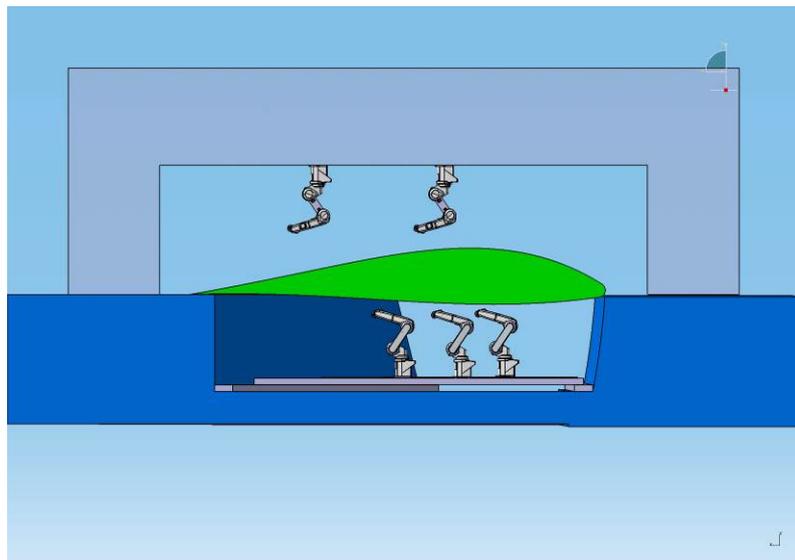
7. 787主翼の大きさや構造、製造場所などを考慮し、本研究で開発中のシステム(ロボットを使用したファスナ装着状態検査システム)を上下面それぞれに1基もしくは複数基を搭載したトンネル型の機構が最適と判断し、そのトンネル型検査装置の設置に伴った全体シス

テムの概略仕様を算出した。これまでの研究内容を踏まえて、ファスナ自動検査装置の全体システムの構想を考え、検査ロボットおよび移動装置のサイクルタイム、検査ロボットの必要基数及び予算について検討を行い、概算予算、概略図等を作製した。

下図は、トンネル型主翼検査装置のイメージ図である。

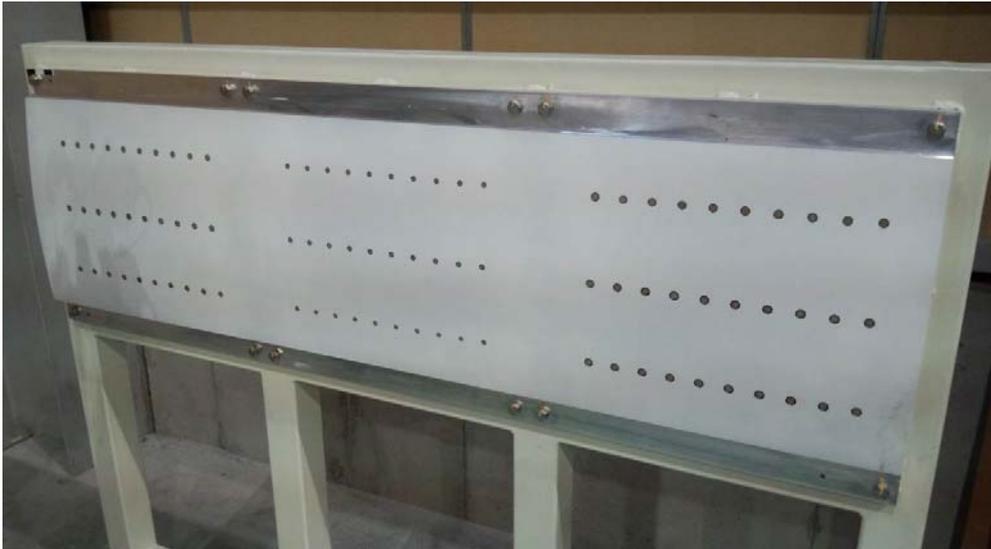
図1-1 白く塗装したサンプルワーク

図1-1は、航空機主翼を模擬したサンプルワークである。これは平成24年度に設置したものであるが、より実機に近付けるために白く塗装を施した。

- ①動作箇所は図1-1にあるサンプルワークに装着された90点のファスナとする
- ②サンプルワークを取り付ける治具架台に装着されたサンプルワークを使用する
- ③ファスナ位置は、CADデータ（CATIA V5）のファスナ位置情報を変換したものを航空機主翼ファスナ検査システムからロボットへと送り、そのポジションへ移動する
- ④検査タクトはロボット原位置から1点目に移動してから90点目を計測し終わるまでの時間を計測する
- ⑤自動運転を行い検査タクトの計測を行う
- ⑥検査タクトに含まれる時間は、次のファスナへの移動時間、画像処理によるファスナ位置のズレ量検出、ロボット本体による位置微補正（計測時間は含まない）の合計とする

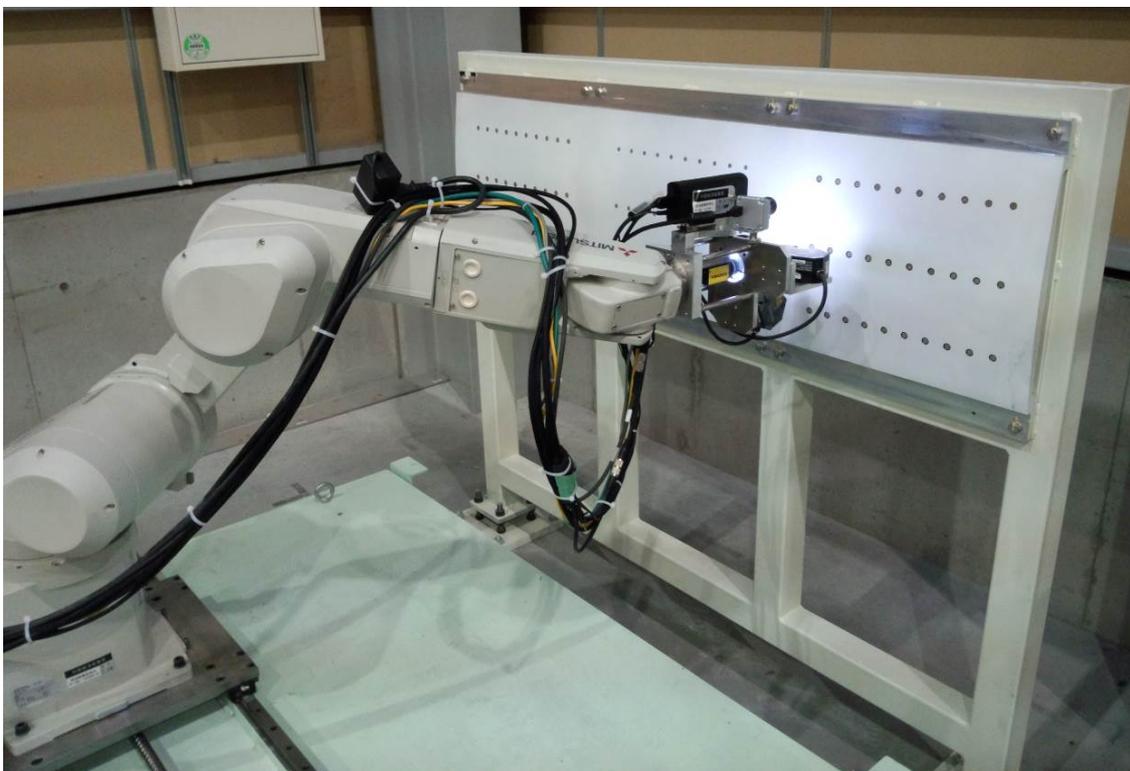
図1-2 ロボット動作時

図1-2はロボット動作時の写真である。

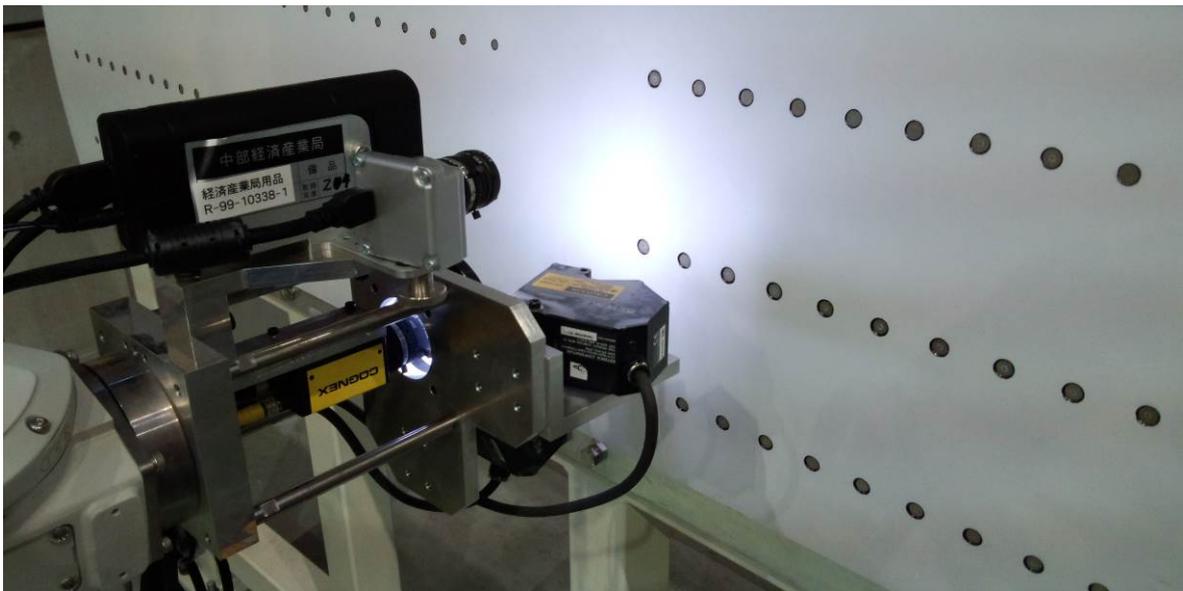
図1-3 ロボット単体の動作

結果として、ロボット単体の動作（ファスナ位置情報を読み込み、その後ファスナ位置へ移動、画像処理カメラで撮像して位置微補正を行い、計測器の計測ポジションへ移動：図1-3）としては、目標値である4秒/個を大きく上回る2秒/個以下というロボット動作タクトを実現できた。

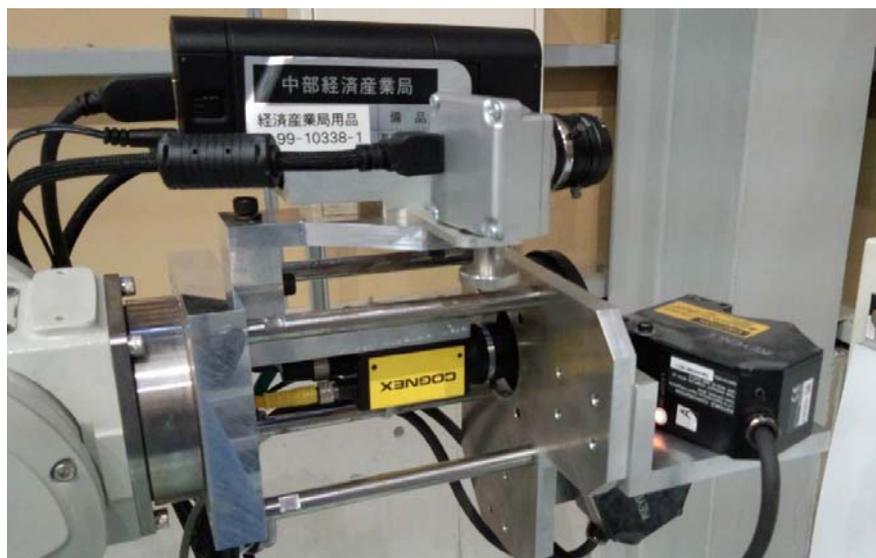
図1-4 取付け治具

本年度は、レーザーセンサーおよび名古屋工業大学の3次元計測器を搭載して計測実験も行うため、画像処理用カメラ、レーザーセンサーおよび3次元計測器がそれぞれ設置できる新しい治具を設計製作し、図1-4のように搭載できるようにした。

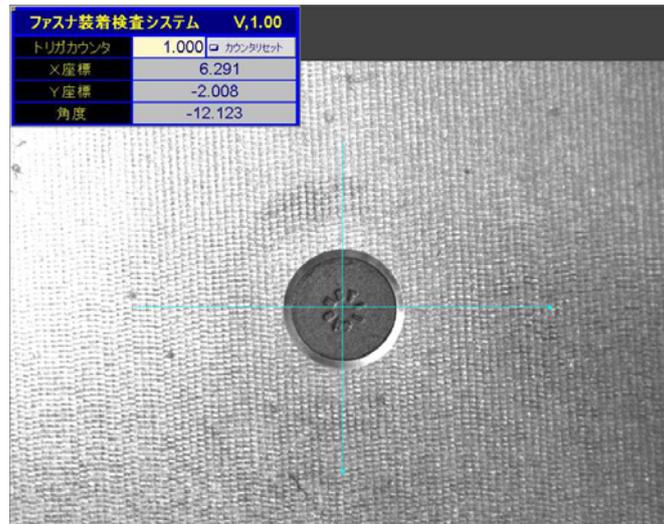
図1-5 三次曲面を再現したワークを撮像した画像

計測器取付け治具は、ロボットインターフェースの中心と画像処理カメラの中心が同軸上になるように設計製作をされており、撮像された画像は図1-5のような画像となり、X座標、Y座標、角度の位置をピクセル値で読み取り、それをもとにロボットが処理を行い、微補正を行う。

結果としては、平成23年度および平成24年度に実施した位置決めの研究と同じような傾向を示しており、Y軸方向のズレ量が少なく、X軸方向のズレ量が多い結果が出た。また、動作スピードが70%までのズレ量と70%以上のスピードの時のズレ量を比較すると、70%以上のスピードにおいて100%に近いほど、ズレ量が大きくなる傾向がみられた。しかし、いずれのスピードにおいても、目標値である0.05mmを超えるズレはなく、目標は達成できた。

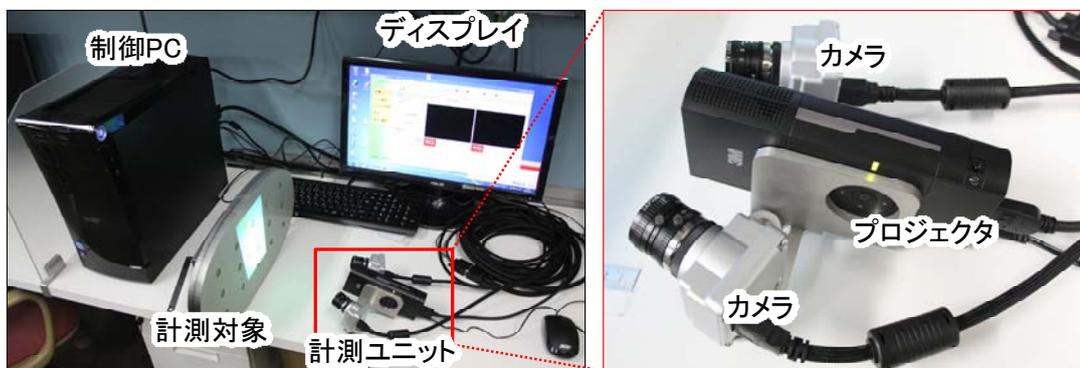
図2-1 ロボット搭載用投影式三次元計測ユニットの外観

投影式三次元計測ユニットは、位相シフト法を用いてファスナの3次元形状を計測する。平成24年度に開発した投影式三次元計測ユニットを図2-1に、位相シフト法の概要を図2-2に示す。位相シフト法は、明暗で表された正弦波画像を投影パターンとして用い、最低4枚の投影・撮影で計測が可能である。反面、位相連結と呼ばれる問題により、位相シフト法単体では大きな段差を持つ形状を計測できないという特徴がある。そのため、平成24年度のシステムでは、正弦波の波長の半分とコードの最小幅を合わせたグレイコードを用いて連結を行っていた。本年度は図2-3に示すように、1周期分の正弦波縞パターンを元に絶対位相を算出し、周期が短く分解能の高い正弦波縞パターンの位相連結を行う手法を採用した。この手法では、1周期分の正弦波縞パターン4枚と周期が短く分解能の高い正弦波縞パターン4枚の合計8枚の投影パターンから位相連結ができる。そのため空間コード符号化法と比較して、高速な形状復元を行うことが可能となった。さらに、ロボットシステムではロボットを停止した状態でパターンの投光と撮影を行い、その後、ロボットの移動中に3次元形状復元と深さ傾き算出を行うことで、目標とする検査タクト7秒/個を達成した。

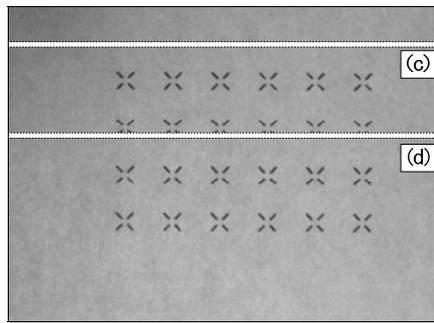
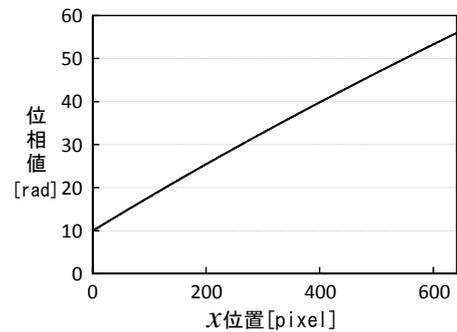
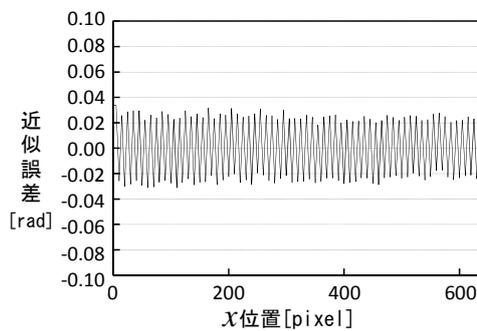
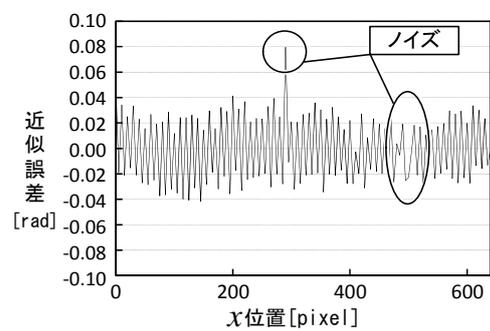
図2-4 X方向の位相値と三次近似関数との誤差

位相シフト法を用いた三次元計測においては、距離値と位相値の関係を算出する距離キャリブレーションが必要となる。距離キャリブレーションは計測器の計測精度に大きな影響を与える。そこで、本年度は図2-4 (a)に示すクロスマークを用いてキャリブレーションを実施した。クロスマークはバツ印の交点を抜くことで交点座標にもパターンの投影が可能であるが、マーク部分のキャリブレーション精度は低下する。そこで、キャリブレーション用のパターンを撮影した後で、マーク領域内の位相値を正しい位相値に修正する手法を開発した。キャリブレーション時における連続位相値は図2-4 (b)のようになだらかに上昇する。そこで最小二乗法を用いてキャリブレーション時の位相値を三次近似関数でモデル化した。図2-4 (c)に近似関数との誤差を示す。近似誤差が一様となることから適切なモデル化であると確認できる。

しかしマーカ部では図2-4 (d)に示すように近似誤差にノイズが発生するため、移動平均を用いて近似誤差が一様になるように修正する。これにより計測精度の向上を実現した。

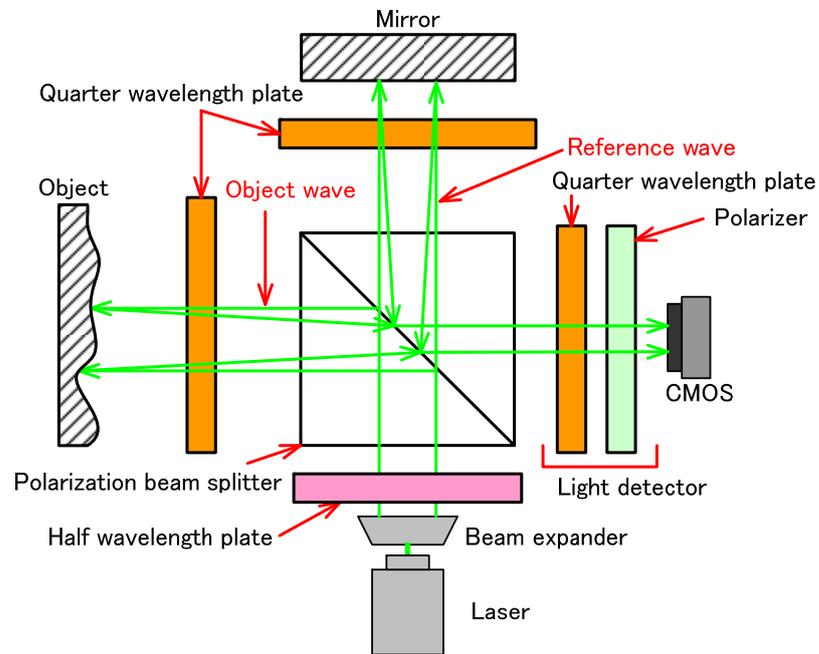
図 2-5 計測装置の光学系模式図

そこで今年度は、4枚の位相シフト干渉縞を用いずにワンショットで計測を行うことを目標に、干渉縞の周波数解析に基づいたワンショット位相シフトデジタルホログラフィ三次元計測手法を開発した。開発した三次元計測装置の光学系模式図を図2-5に、試作した三次元計測装置の外観を図2-6に示す。まず、拡大されレーザ光は1/2波長板を透過して、偏光ビームスプリッタにより、偏光面の異なる2光束に分割される。一方のレーザ光は計測対象から反射

して物体光となり、もう一方のレーザ光は平面ミラーから反射して参照光となる。次に、物体光と参照光は光検波器を透過した後、CMOS センサ表面で干渉する。CMOS センサで撮影した干渉縞画像を用いて干渉縞の周波数解析法で物体光の相対位相値を算出し、畳み込み定理を利用した位相シフトデジタルホログラフィを用いて物体光の絶対位相値を算出する。最後に、位相連結処理を行い、干渉測量法で計測対象の三次元形状を復元する。提案手法は干渉縞の周波数解析を用いて、1枚の干渉縞撮影画像から物体光の相対位相値を算出するため、位相シフトの位相差誤差が存在せず、計測時の振動などが計測精度に与える影響を大幅に減らすことが可能である。ミットヨ社製の段差マスタ (Mitutoyo No. 616-498) を用いた精度評価実験では、段差計測値は段差マスタの許容誤差値 (± 200 [nm]) 以内であることを確認した。評価実験での計測視野は 7×7 [mm] であるが、拡大率2倍のテレセントリックレンズを使用することで計測可能な範囲を 14×14 [mm] まで拡大できた。しかし、提案手法でファスナサンプルを計測した結果、レーザ光が物体表面で拡散することでスペックルノイズが発生し3次元形状の復元に失敗した。

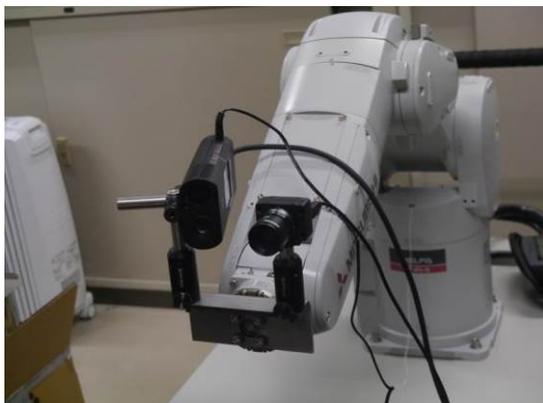
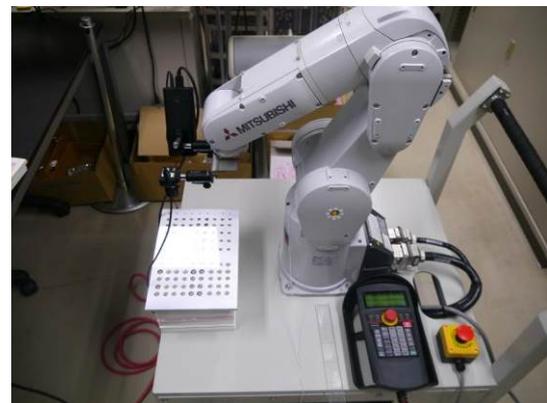
図2-7 三次元計測実験用ロボット

平成25年度に名古屋工業大学に導入した三次元計測実験用ロボットを用いてファスナ計測実験を実施した。平成24年度に導入した投影式三次元計測ユニットと同性能のプロジェクタ・カメラを用いて計測器を構築し、ロボットに取り付けた。ロボットの写真と計測の様子を図2-7に示す。このロボットを用いてファスナサンプルを計測した。計測対象は $\phi 10$ [mm] のファスナ 10 個、 $\phi 7$ [mm] のファスナ 10 個とした。計測結果から得られた3次元形状を元にファスナの深さと傾きを算出し、真値との誤差を計算した結果、深さ誤差の最大は $\phi 10$ ファスナで $22.8[\mu\text{m}]$ 、 $\phi 7$ ファスナで $27.7[\mu\text{m}]$ であった。また、傾きの誤差の最大は $\phi 10$ ファスナで $0.06[\text{deg}]$ 、 $\phi 7$ ファスナで $0.34[\text{deg}]$ であった。各ファスナの計測はロボットを停止した状態で実施しているが、サーボモータの電源は ON の状態でありロックされていない。そのため、計測時には微小な振動が発生していると考えられる。研究当初は、その振動による計測精度の低下が懸念されていたが、提案手法はロボットに搭載した状態でも、目標精度である $0.05[\text{mm}]$ が達成できることが示された。

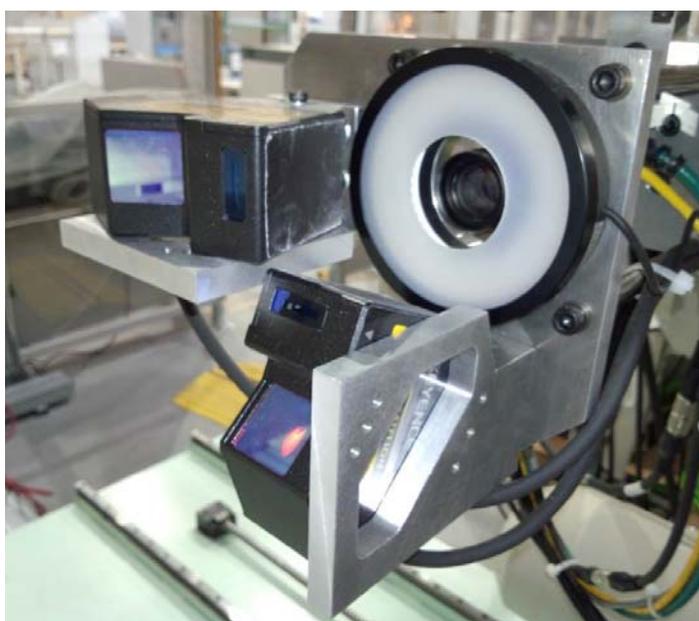
図2-8 レーザーセンサー組み込み治具

図2-8のように画像処理カメラ、照明、レンズ、レーザーセンサーを本年度に設計製造した治具に組み込んだ。その後、平成24年度と同様にロボットに取付け、レーザーセンサーの計測を繰り返し行い、測定値の繰り返し精度の検証を行った。また、あいち産業科学技術総合センター産業技術センターに計測してもらった真値との誤差を求めることで、レーザーセンサーの精度検証を行った。

結果としては、繰り返し精度としては、0.002mmを達成し、測定精度としては0.04mmを達成したことから、顧客要求精度である0.05mmをクリアできた。

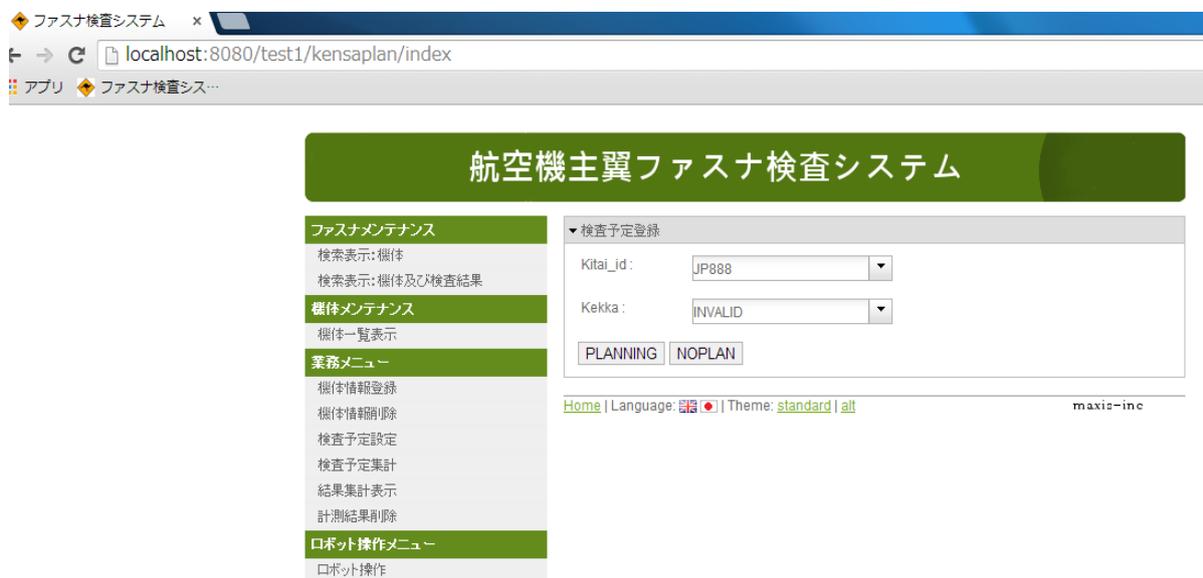
図3-1 ファスナ検査予定登録画面

パソコン、データベース、シーケンスをローカルネットワークで接続し、パソコンのブラウザ上で動くシステムを構築することで、ファスナ位置情報、計測結果、合否判定結果、計測対象ワークのロット情報などのデータの閲覧、またファスナの検査予定の登録などが行えるようにする。図3-1は構築したシステムのブラウザ画面である。

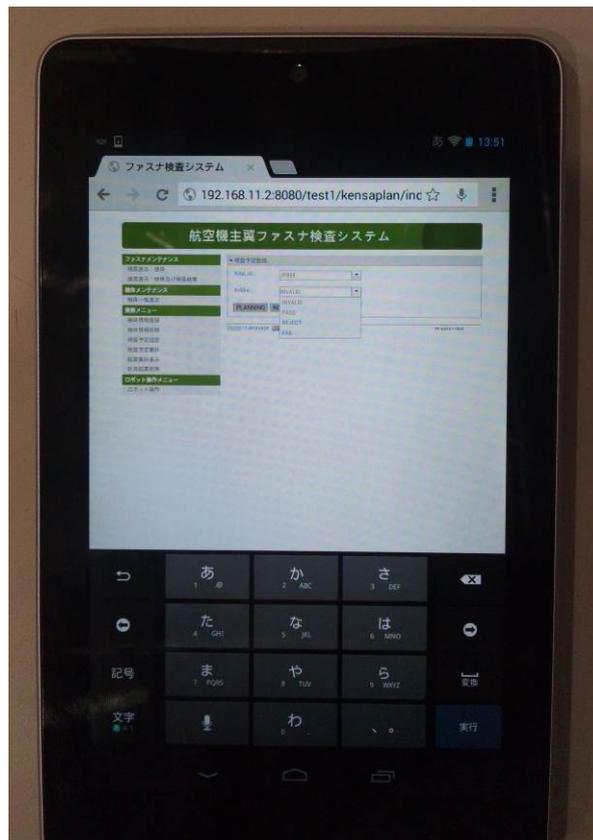
図3-2 タブレットにおけるファスナ検査画面

また事業化を見据えて、実際の現場導入を想定し、タブレット端末を用いて、離れた場所でも検査結果や作業の進捗状況の確認などが行えるシステムを構築した。データ閲覧システムが動作するシステムの構築については、タブレット端末をローカルネットワークに接続することで、同じようにブラウザを用いたシステムにて実施可能になった。以下の図3-2はタブレットでのブラウザ画面である。これにより30mある翼において、タブレット端末を持ち運ぶことで現物を確認しながら、検査結果を閲覧することが可能になる。

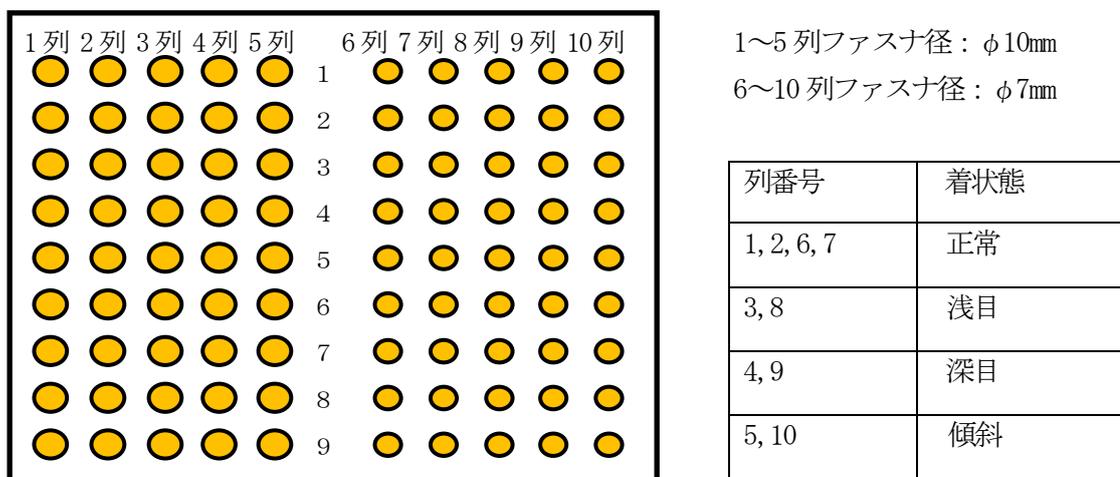
図4-1 航空機パネルサンプルのファスナ装着状態

(株) エアロ、名古屋工業大学が開発した画像計測システムの精度を評価するため、あいち産業科学技術総合センター産業技術センターが所有する三次元測定機（カールツァイスUPMC550CARAT）により、ファスナ装着状態の計測を実施した。計測サンプルとしては、(株) エアロが作製した列毎にファスナの装着状態を変化させた航空機パネルサンプル（ファスナ径2種）で、リベット部の深さが異なるファスナ（標準・浅目・深目）、及びリベット部が傾いたファスナ（ $0\sim 3^\circ$ ）の基準データを測定した。航空機パネルサンプルのファスナ装着状態を図4-1に示す。

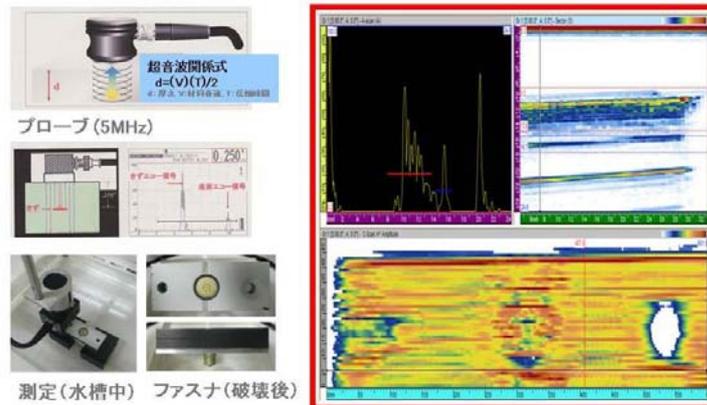
図4-3 超音波探傷装置による計測

破壊後のファスナについて、産業技術センターが保有する超音波探傷装置（オリンパス社製、OmniScanMX2-AP 型、フェーズドアレイプローブ：5MHz（64 素子））を適用した。測定結果（図4-3）より、内部欠陥によるものと思われるエコー信号が検出され、破壊した CFRP 積層板の層間剥離は、本装置により観察可能であった。

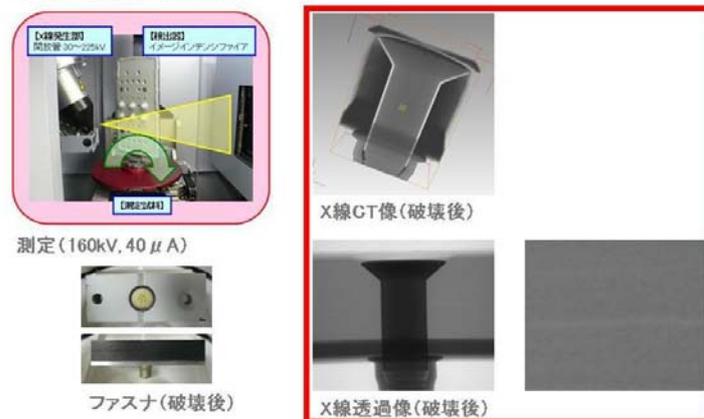
図4-4 X線CT装置による計測

昨年度に引き続き、破壊後のファスナについて、産業技術センターが保有する X 線 CT 装置（島津製作所社製、inspeXio SMX-225CT、測定条件：管電圧 160kV、管電流 40 μ A）を適用した。X 線 CT 測定では金属アーチファクトのない画像が得られるものの、試験片の内部欠陥までは検出することができなかった。また、X 線透過測定では試験片の横方向からの観察であれば、CFRP 積層板の層間剥離が観察可能であったが、得られた画像は鮮明とは言えない。

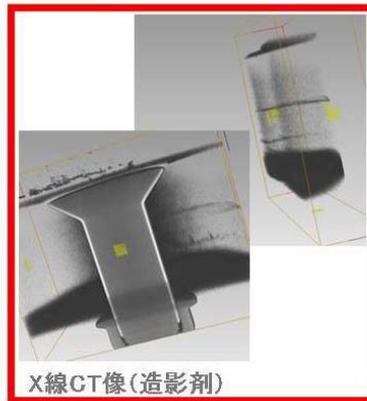
図4-5 造影剤の適用

破壊した CFRP 積層板の層間剥離について、より鮮明な画像を得るために、X 線 CT 測定に用いる産業用の造影剤を検討し、これを破壊したファスナに適用したところ、X 線 CT 測定においても、CFRP 積層板の層間剥離の鮮明な画像（図4-5）が得られた。

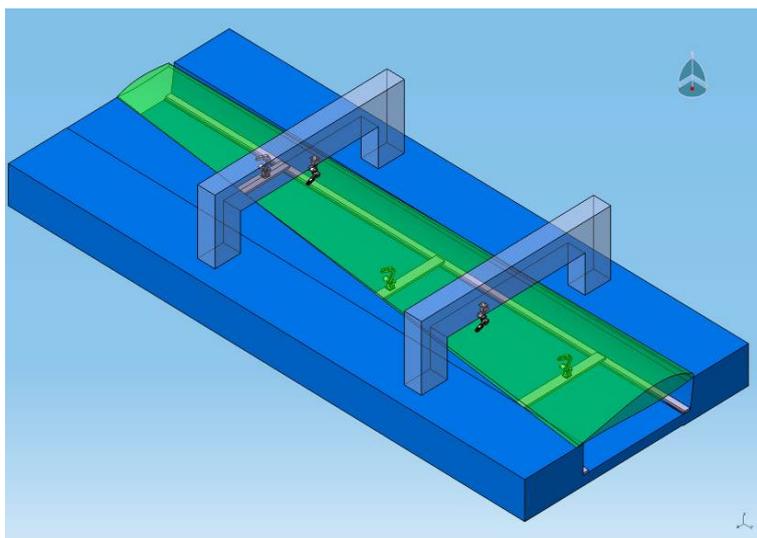
これまでの研究内容を踏まえて、ファスナ自動検査装置の全体システムの構想を練り、検査ロボットおよび移動装置のサイクルタイム、検査ロボットの必要基数及び予算について検討を行った。下図は門型検査装置のイメージ図である。

ロボット移動時間や検査時間、検査対象ファスナ数などを考慮したところ、必要サイクルタイム内を達成できることから、片翼・片面にて1基のロボットがあれば検査可能であることがわかった。上面、下面にそれぞれ最低1基のロボットがあれば、サイクルタイム内にて検査することが可能であることがわかったので、上面、下面にそれぞれ1基の合計2基における概算の予算規模、またよりサイクルタイムを短縮させるために、上面、下面にそれぞれ2基の合計4基における概算予算を検討した。
