平成30年度  
戦略的基盤技術高度化・連携支援事業  
戦略的基盤技術高度化支援事業

「大容量非接触式マグネットクラッチを搭載した  
ECOセーフティハイブリッド鉄道車両の開発」

研究開発成果等報告書

2019年 5月

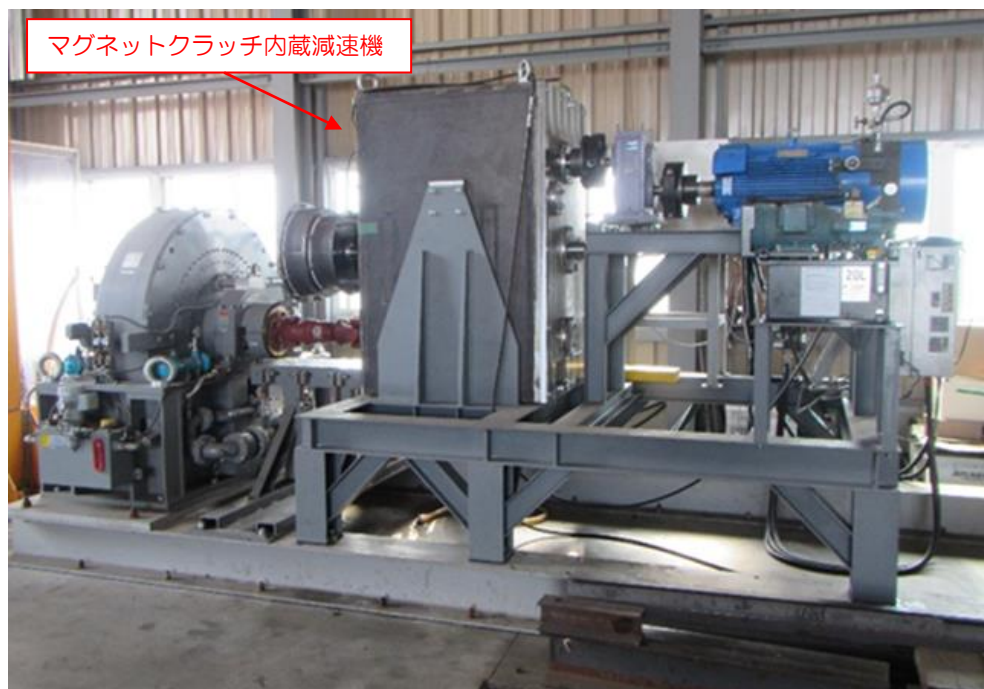
図 2-3-1. マグネットクラッチ耐久試験（東洋機械(株)名取工場内 試作評価ベンチ）

マグネットクラッチ内蔵減速機を図 2-3-1 のように動力計（DM：ダイナモメータ）にセットし、マグネットクラッチを回転させる動力源として東洋機械が保有する 75kW IPM モータ（駆動モータ）を使用する。このモータはディーゼルエンジンと比較して低トルクであるため、本事業で購入する試験用減速機により減速し、必要なトルクを確保する。さらに、マグネットクラッチ ON-OFF 操作用の油圧回路も接続する。マグネットクラッチの ON-OFF 操作を 1,000 回実施することにより以下の項目について測定を行い、伝達トルクの推移を測定する。耐久試験構成を図 2-3-2 に示す。

マグネットクラッチ完全嵌合状態で駆動モータを各回転数で回転させる。徐々に動力計のトルク設定値を大きくしていくと嵌合が外れる。このときのトルクが伝達限界トルク、すなわち静特性トルクである。測定の結果、静特性トルクはおよそ 450 [Nm]であった。

出力軸が回転しないように動力計のトルク設定値を 1,000[Nm]程度にセットしてマグネットクラッチを投入操作し、DM トルクを徐々に減少させてマグネットクラッチが完全嵌合するまでのトルクを測定する。このときの伝達トルクが動特性トルクである。測定の結果、動特性トルクの最大値は回転数差 800[rpm]でおよそ 400[Nm]であった。

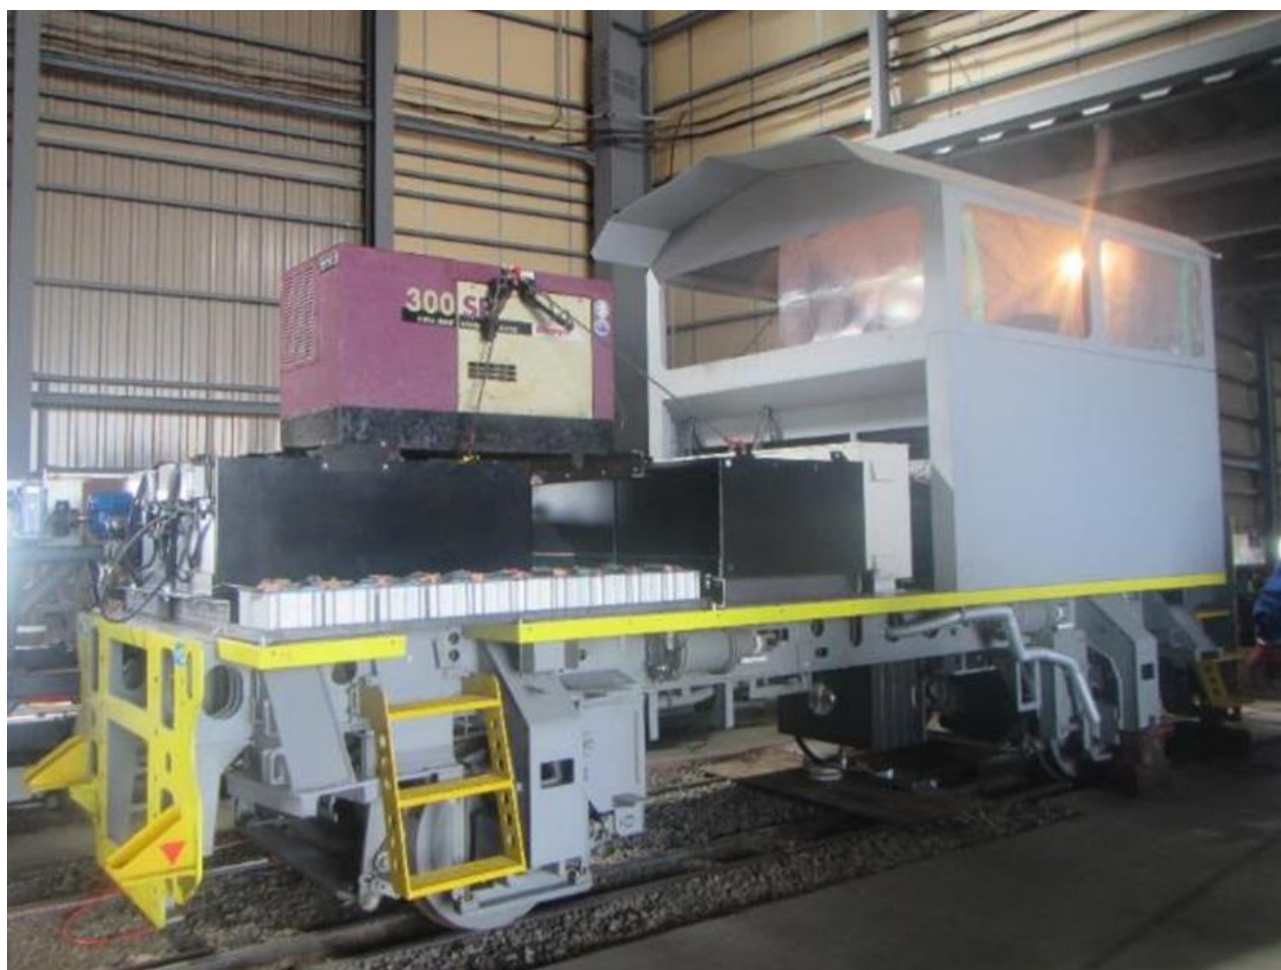
図 2-3-3. 東洋機械株式会社名取工場内 試走線、走行試験用特殊車両

円筒型マグネットクラッチ内蔵減速機を車載し、車両走行時の ON-OFF 動作性能を確認した。

(3) 車両走行中の冷却油温度測定：試走線を 70 分間連続走行(50 往復)後の冷却油温度は

41.0℃（気温 19.8℃）であり、オイルシール性能に影響を与えない 80℃以下であった。

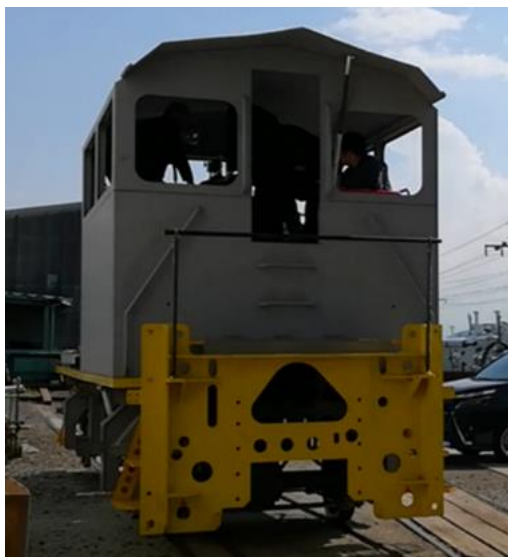
図 2-4-1. 走行性能評価試験状況

マグネットクラッチ内蔵減速機を車載しての走行性能評価時、エンドユーザである新潟トランス株式会社にて試験状況をご確認いただき、使い勝手等以下のご指摘およびアドバイスをいただいた。走行は、東洋機械株式会社名取工場内の試走線で実施した。
