「航空機・自動車部品等の材料と冷間鍛造間の加工最適化及び高生産性を実現する流体表面研削技術の開発」

研究開発成果等報告書

平成31年3月

補助事業者 公益財団法人岐阜県産業経済振興センター

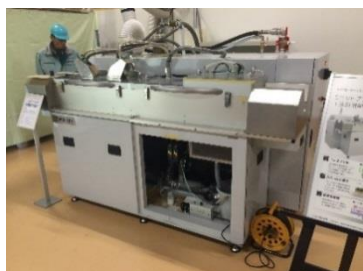
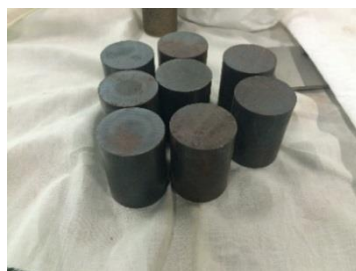
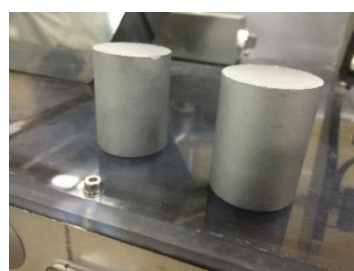
これまでに、ウェットブラストでの表面キズ削り能力を検証するため、マコー㈱の試験機でテストを行った。検証の結果は現段階で材料表面が削れることを確認したが、その削り量は0.005mm程度である。更に、研磨材の変更、ノズルの増量等で削り量は増やせることがわかった。

写真1 試験機全体

写真2 加工前のサンプル

写真3 加工後のサンプル

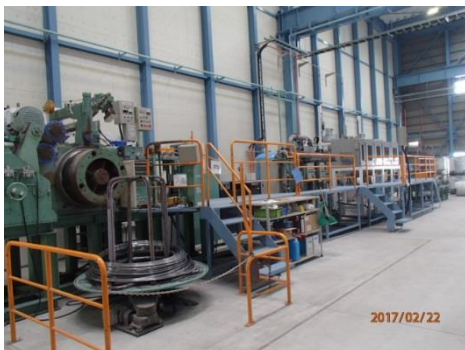
2016年に表面を削るという目的のために機械メーカー、マコー(株)に依頼し、機械を導入した。既存の弊社伸線機に組み合わせることで、インラインで、「削る」と「伸線」の加工を一度で行えるようにした。

写真4 試験機全体

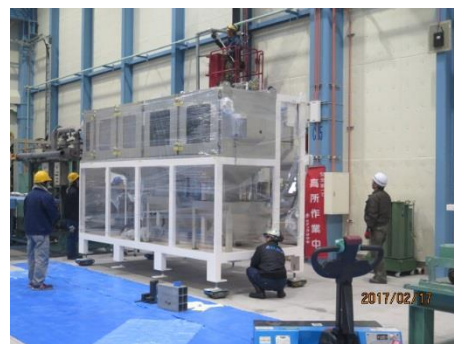
写真5 流体研削装置

しかし、流体研削装置にてスラリ(研磨材+水)を吹きかけるため、後工程の伸線にて使用する潤滑剤が湿気により上手く機能せず、伸線工程でキズが出る事象が発生した。

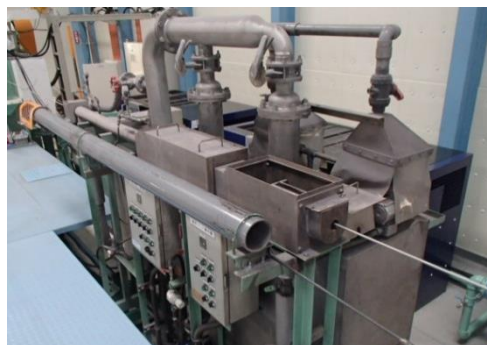
その為、弊社内で使用されていないインライン皮膜装置の乾燥機部分を使用して、線材を乾燥させることとした。

写真6 インライン皮膜装置

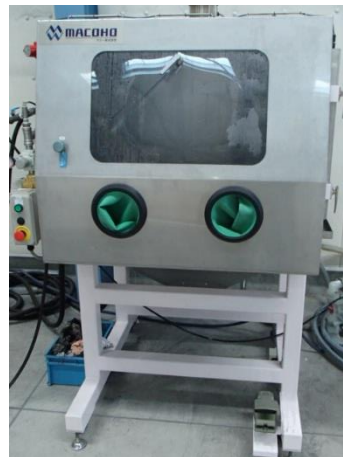
2017年度では、2016年度に設置した簡易版の手動テスト機を用いて、最適な条件の検討を行った。

写真7 手動テスト機

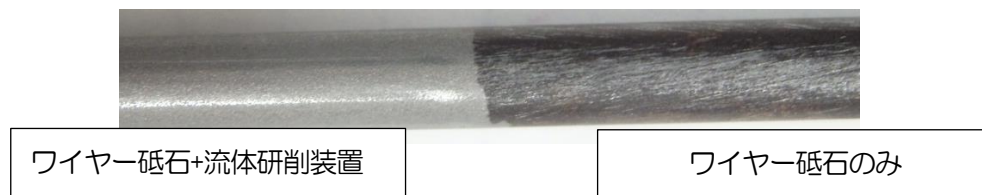
同時に削り量は確保出来るものの、ワイヤー砥石の削り痕が残る問題点が生まれた。ワイヤー砥石の削り痕が流体研削装置にて消せることが分かったため、流体研削装置の前にワイヤー砥石で荒削りを行い、その後、流体研削装置で表面を整え、伸線を行うこととした。(写真 8 参照)

写真 8 先行テスト外観

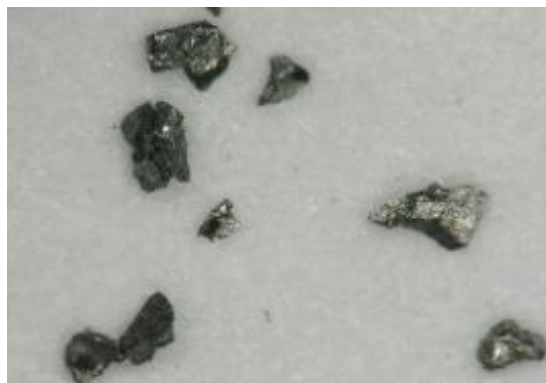
2017 年度に手動テスト機を導入し、研磨材の違いによる削り量・深さの影響に関して調査し、研磨材の与える影響を確認した。

写真 9 ステンレスグリッド外観

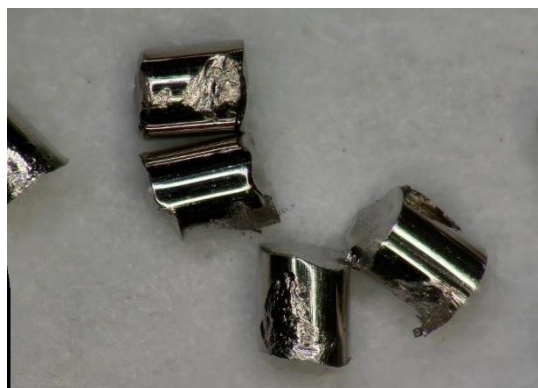
写真 10 ステンレスカットワイヤー外観

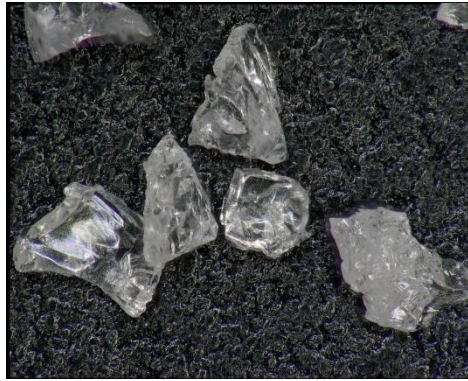
写真 11 アルミナグリッド外観
