令和2年度  
戦略的基盤技術高度化・連携支援事業  
戦略的基盤技術高度化支援事業

「輸送機器の軽量化に資する高強度新難燃性マグネシウム合金溶加材を用いたAI制御溶接技術による高速鉄道車両用腰掛フレームの開発」

研究開発成果等報告書

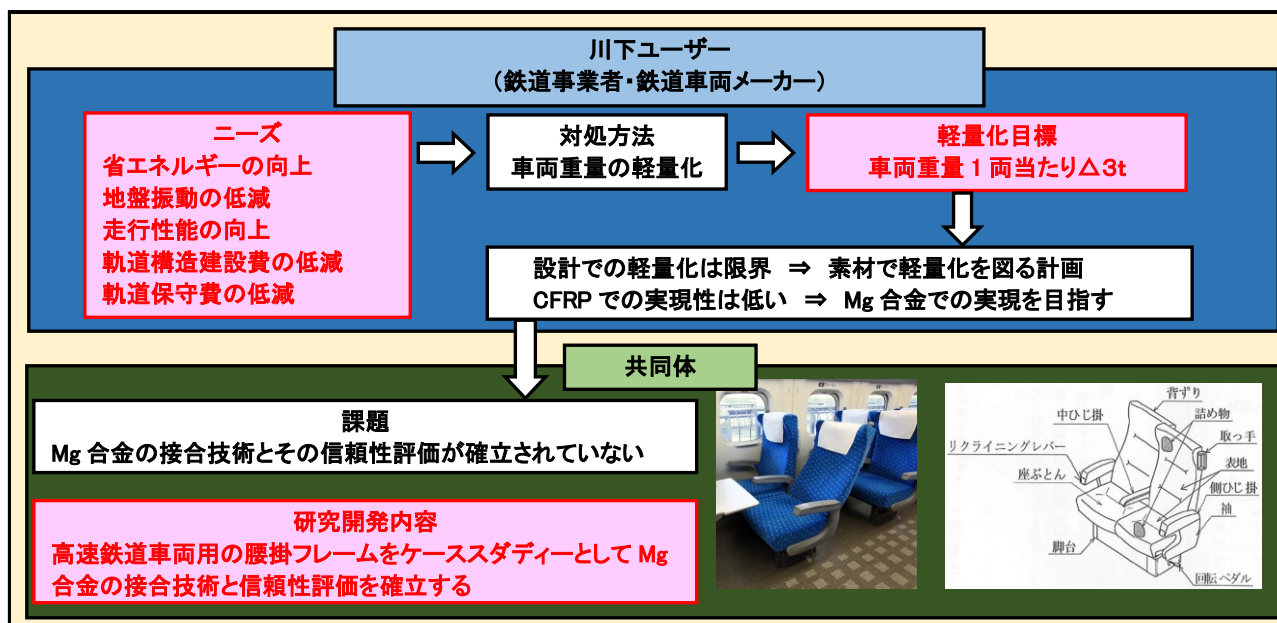
図 1-1 研究開発の背景

一方、実用金属の中で最も軽量であるマグネシウム合金（以下、Mg合金）は、弱点である難燃性と溶接性を同時に解決した実用化が未だに図られておらず、構造物として市場に普及するまでには至っていない。本共同体では、Mg合金の将来性を見込んで、その加工技術の開発に取り組んできた。そのひとつとして、ものづくり中小企業・小規模事業者連携推進事業の支援を受け、3年間におよびアルミニウム合金（以下、アルミ合金）に替わるMg合金製高速鉄道車両用腰掛フレームの開発を行った。この活動の結果、事業化には腰掛けフレームの更なる高強度化と信頼性確保の必要性を明らかにした。本研究開発により、これらの問題を解決し、新難燃性Mg合金製腰掛フレームの実用化を図り、日本の鉄道事業者のニーズに答えていく。今まで取り組んできた研究開発の背景と課題の概要を図1-1に示す。

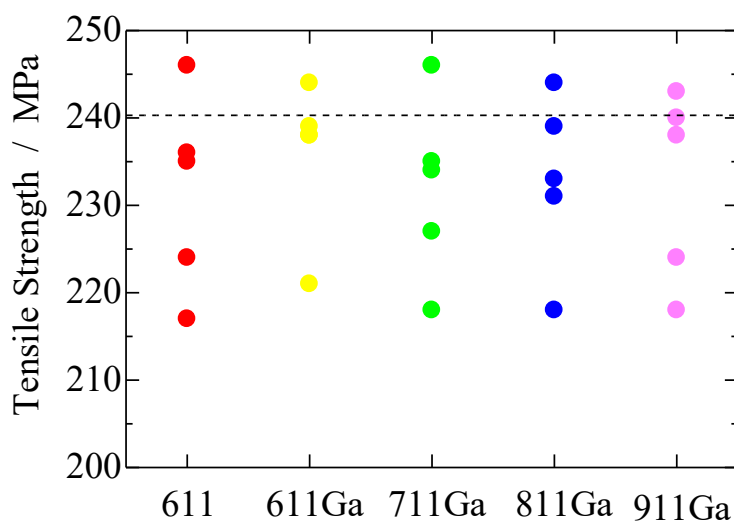
図 2-1-1 難燃性 Mg 合金 MIG 溶接体の継手強度に及ぼす溶加材組成の影響

次に、図 2-1-1 に引張試験の結果を示す。引張試験は余盛りを除去した試料において実施している。いずれの溶加材を用いた場合も、最大継手強度は母材の強度の 90% である 240.3MPa を超える非常に高い強度を示した。また、強度の平均値についても大きな差はみられなかった。しかしながら、611、611Ga、711Ga 継手の表面には数百  $\mu\text{m}$  のブローホールが観察された。疲労強度は欠陥サイズに依存するため、これら大きなブローホールが形成する溶加材は望ましくないと考えられる。

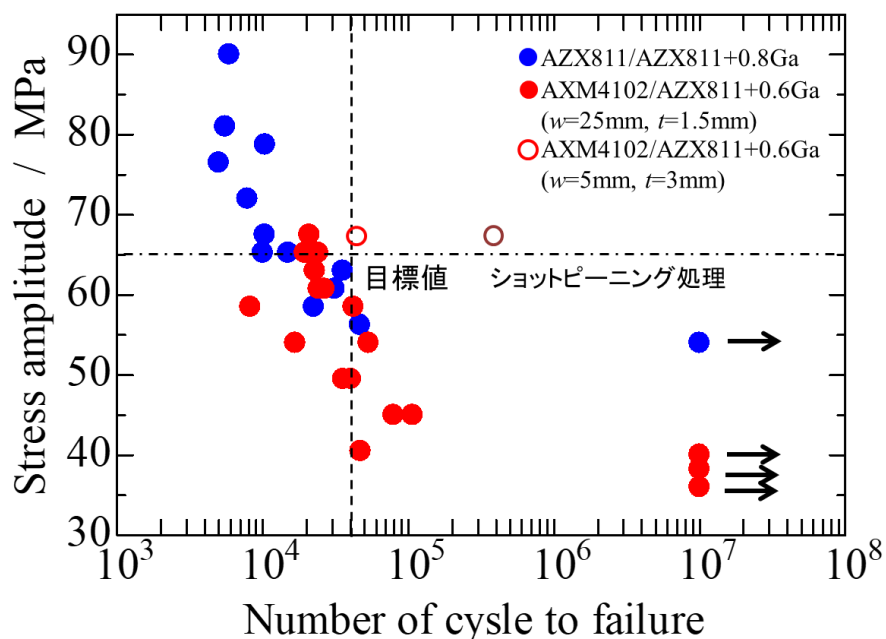
図 2-1-4 得られた疲労試験結果のまとめ

目標値である 65MPa において 4 万回以上の疲労寿命を達成するための因子について検討した。図 2-1-4 に得られた疲労試験結果をまとめたものを示す。母材を AXM4102 からより高強度な AZX811 に変更することにより、4 万回における疲労強度が上昇することがわかる。また、母材が AXM4102 であっても試験片寸法を小さくすることにより 4 万回での疲労強度が向上することがわかる。これは、破壊が欠陥を起点に生じていることに起因しており、試験片寸法が小さくなることにより大きな欠陥の存在確率が下がることによるものであると考えられる。さらに、ショットピーニング処理を施すことにより、65MPa における疲労寿命は大幅に向上する。これは圧縮残留応力の影響であると考えられる。以上の結果から、母材としては高強度な AZX811 を用いる方針が得られた。

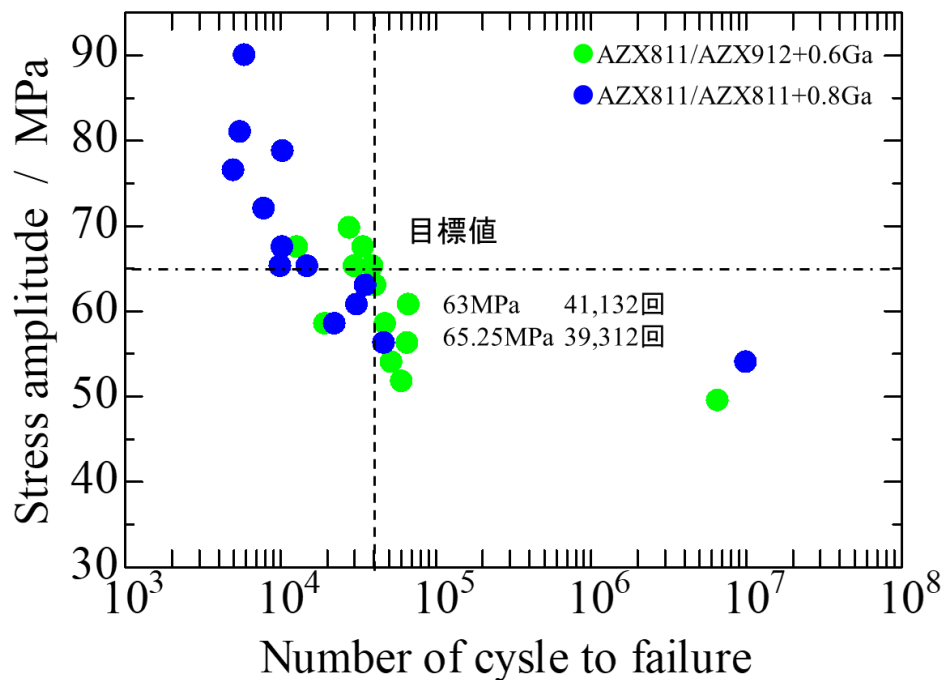
図 2-1-5 AZX811/AZX912+0.6Ga の疲労試験結果

他の因子を明らかにするために、過去に得られた疲労試験結果をまとめ、4 万回での疲労特性向上指針を検討した。その結果、母材を高強度化したうえで、Ca 添加量を 2% にすることにより 4 万回での疲労特性向上の可能性が見いだされた。そこで、溶加材組成を AZX912+0.6Ga として実験を行った。引張試験により溶接条件の最適化を行い、最適条件で溶接した試料について疲労試験を行った。図 2-1-5 に疲労試験結果を示す。比較のため、昨年度得られた溶加材 AZX811+0.8Ga の結果も示す。63MPa において 41,132 回、65.25MPa において 39,312 回の疲労特性を示し、目標である Al 合金と同等の疲労特性が得られた。

溶加材を AZX811+0.8Ga から AZX912+0.6Ga にすることにより、4 万回程度の疲労特性は向上したものの、 $10^7$  回程度の高サイクル数領域での疲労特性は低下した。これは高サイクル数領域の疲労特性は固溶強化によるき裂進展速度の低下が重要であることが明らかになっており、これを反映した結果であると考えられる。逆に、4 万回程度の低サイクル数領域での疲労特性は他の因子の影響が大きいことが明らかになった。その因子について検討を行った。

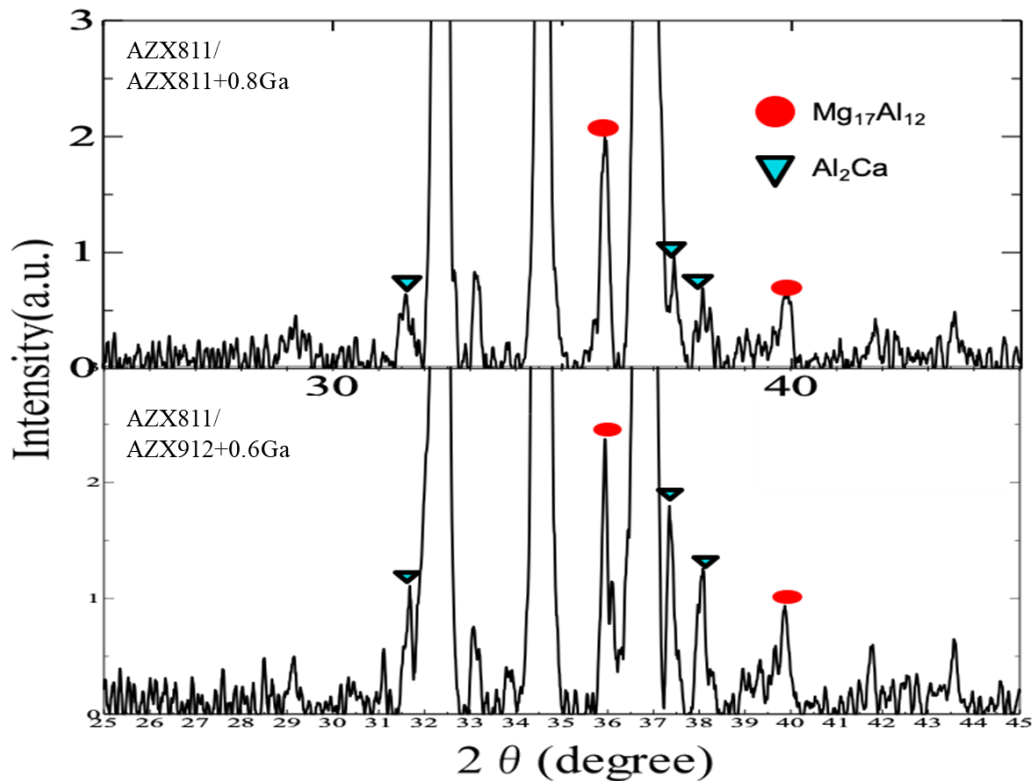
図 2-1-6 X線回折により得られた溶加材組成と第2相の関係

図 2-1-6 に X 線回折により得られた溶加材組成と第 2 相の関係を示す。溶加材に AZX912+0.6Ga を用いることにより  $\text{Al}_2\text{Ca}$  と  $\text{Mg}_{17}\text{Al}_{12}$  の第 2 相量が増加していることがわかる。このような第 2 相は延性を阻害し高サイクル領域での疲労特性を低下させることが知られているが、低サイクル数領域では逆の結果になっている。このような第 2 相量増加のメリットとして、結晶粒微細化が考えられる。組織観察により結晶粒径を算出したところ、溶加材に AZX912+0.6Ga を用いることにより約 13% 結晶粒径が微細化していることが明らかになった。低サイクル数領域の疲労特性においては、このような結晶粒微細化が固溶量減少および延性低下を上回る効果があったのではないかと推察される。

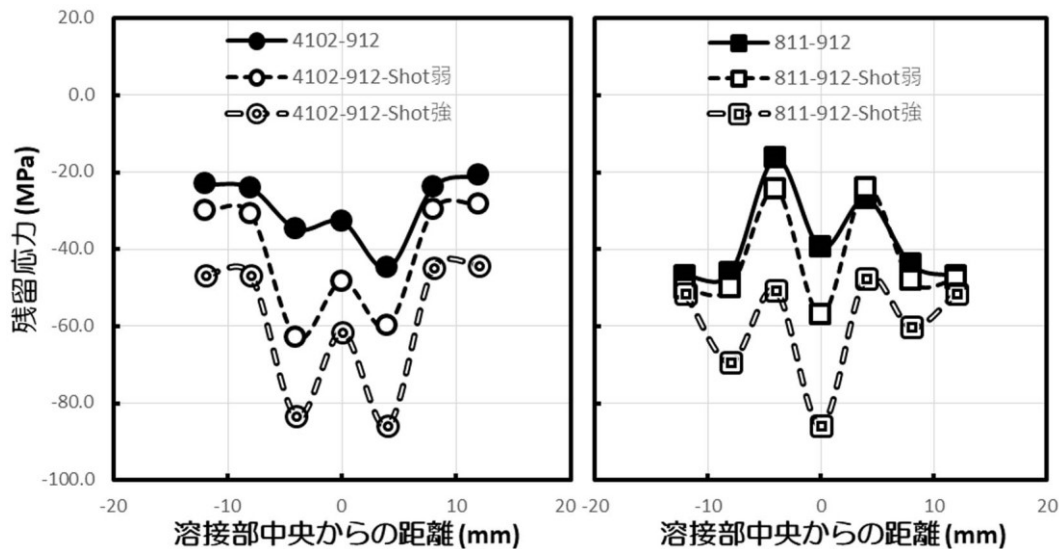
図 2-1-7 各溶接継手 (板厚 1.5 mm) の溶接部中央からの距離と残留応力

次に、WPC 処理材に対して X 線応力測定法により、残留応力を調査した。図 2-1-7 に溶接部中央を 0 mm として、溶接部中央からの距離と残留応力値の関係を示す。なお、溶接のビード幅は約 8mm であったので、図の 0 mm はビード中央部、 $\pm 4$  mm はビード端部、 $\pm 8$  mm および  $\pm 12$  mm は母材部である。また、正の残留応力値は引張応力を表し、負の残留応力値は圧縮応力を表している。図より、研磨材、Shot 弱、Shot 強の順で圧縮応力が高くなるのがわかる。4102-912 ではビード中央部のほうがビード端部よりも高い圧縮応力を示したが、811-912 ではビード端部のほうがビード中央部よりも高い圧縮応力を示した。これは、溶接状態による違いが現れていると考えられる。

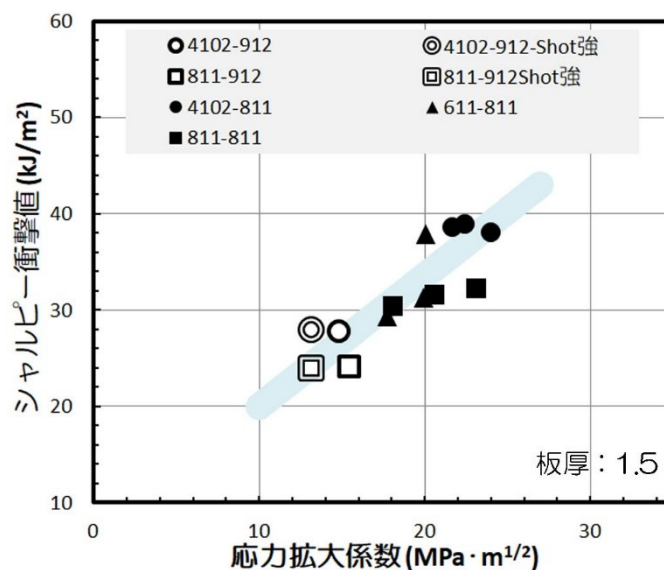
図 2-1-8 板厚 1.5 mm 溶接継手材におけるシャルピー衝撃値と応力拡大係数の関係

板厚 1.5 mm の 4102-912 および 811-912 の表面研磨材と Shot 強材に対してシャルピー衝撃試験および破壊じん性試験を行った。シャルピー衝撃試験は、JIS Z 2242 における V ノッチ試験片を用いて実施した。破壊じん性試験は、米国試験材料協会の ASTM (American Society for Testing and Materials) E 1820 の弾塑性破壊じん性試験法に従って実施した。試験片の形状はコンパクトテンション試験片であり、き裂が溶接部中央を溶接方向に沿って進展するよう試験片を作製した。図 2-1-8 にシャルピー衝撃試験結果と破壊じん性試験結果 (応力拡大係数) の関係を示す。今年度の結果に加え、昨年度の結果も中実シンボルで示している。図より、4102-912 および 811-912 は、昨年度の結果よりも衝撃値および破壊じん性値ともに低下した。これは、溶加材が AZX811 から AZX912 に変更したことにより、溶接部の A0 濃度が高くなったことが原因と考えられる。また、衝撃値と応力拡大係数との関係は、昨年度と同様に直線関係で表すことができ、その直線は昨年度の結果と一致した。これにより、簡易的な衝撃試験結果か

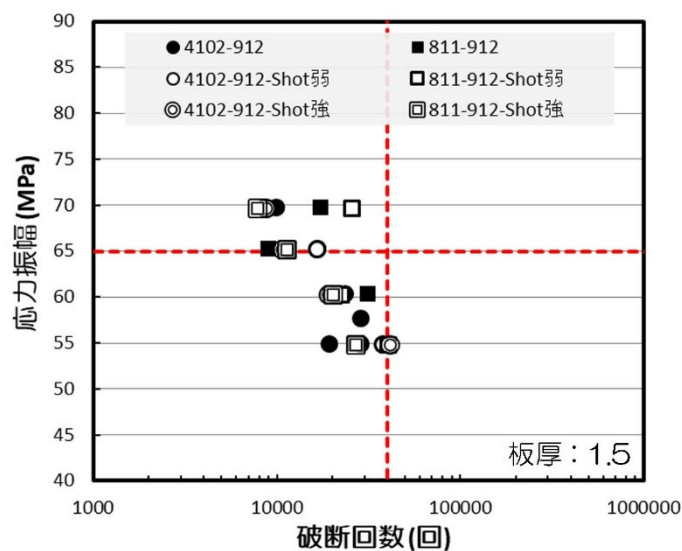
図 2-1-9 板厚 1.5 mm 溶接継手材の疲労試験結果

板厚 1.5 mm の 4102-912 および 811-912 の表面研磨材、Shot 弱材および Shot 強材に対して疲労試験を行った。試験片形状は、平行部幅 25 mm、長さ 75 mm である。疲労試験は、油圧サーボ試験機を用い、室温、大気圧の状態で応力比  $R=0.1$ 、周波数 20 Hz の正弦波形による繰返し引張荷重で行った。図 2-1-9 に、S-N 線図を示す。図より、WPC の有無、WPC の強弱による疲労特性への明確な効果は観察されなかった。WPC の効果が現れなかった原因を調査するために、疲労試験後の試験片表面の EBSD 解析と破面観察を行った。図 2-1-10 は疲労試験後の試験片表面に観察されたき裂近傍の EBSD 測定結果である。荷重負荷方向は図の上下方向である。図より、き裂は欠陥から生じており、き裂の進展は結晶の粒内を主応力方向に対して垂直方向に進展していることがわかる。写真 2-1-5 は疲労試験後の破面である。この写真においてもき裂が欠陥から発生しており、応力の繰返しでき裂が進展し、あるき裂長さに達した後、不安定破壊に至ることがわかる。つぎに、応力振幅 65 および 70 MPa で試験を行った試験片に対し、破壊の起点となった欠陥の面積を算出し、その平方根と破断回数の関係を図 2-1-11 に示す。図より、欠陥面積の平方根と破断回数は曲線の関係を示すことがわかる。図には本研究の目標値である 40000 回（応力振幅 65 MPa 時）の線も示している。これにより、目標値を達成するためには欠陥の面積の平方根を約 100  $\mu\text{m}$  以下に抑制する必要があることが示された。以上の結果より、本研究において WPC の効果が現れなかった原因は、WPC よりも溶接継手材に内在する欠陥が疲労破壊に大きな影響を与えるためであると考えられる。一方、板厚 3 mm の AXM4102 を母材とし、AZX811-0.6Ga の溶加材で溶接した溶接継手材の表面研磨材と Shot 強材を用いて疲労試験を行った。この疲労試験では、試験片平行部を溶接ビードのみで構成させるため、試験片平行部幅を 5 mm、長さを 5 mm とした。図 2-1-12 に疲労試験結果を示す。比較として、板厚 1.5 mm の溶接継手材の試験結果も示している。図より、板厚 3 mm の試験片については、

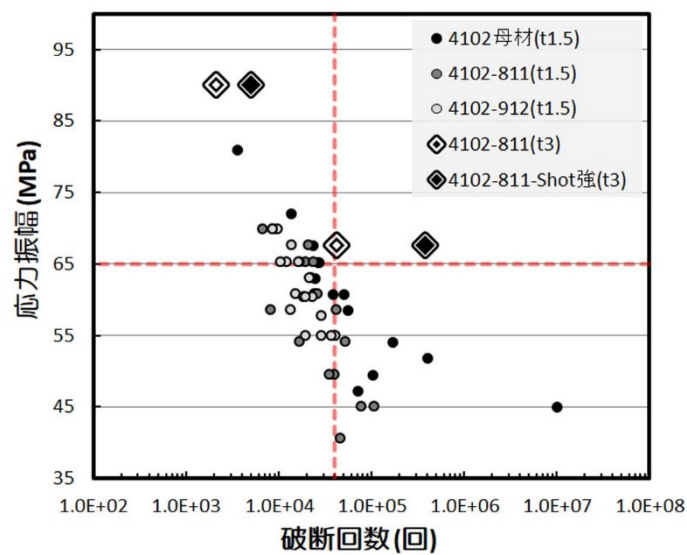
図 2-1-12 板厚 3 mm 溶接継手材を用いた疲労試験結果 (比較として板厚 1.5 mm の結果も表示)

WPC により疲労寿命が延びており、目標破断回数を大きく上回ることがわかった。目標破断回数を上回るような疲労寿命が得られたのは、試験片寸法による影響も考えられるため、今後詳細な検討が必要であるが、この実験によって WPC の疲労特性改善効果が明らかとなった。この結果は、今後の更なる溶接継手材の高品質化を実現するための一助となり得る。

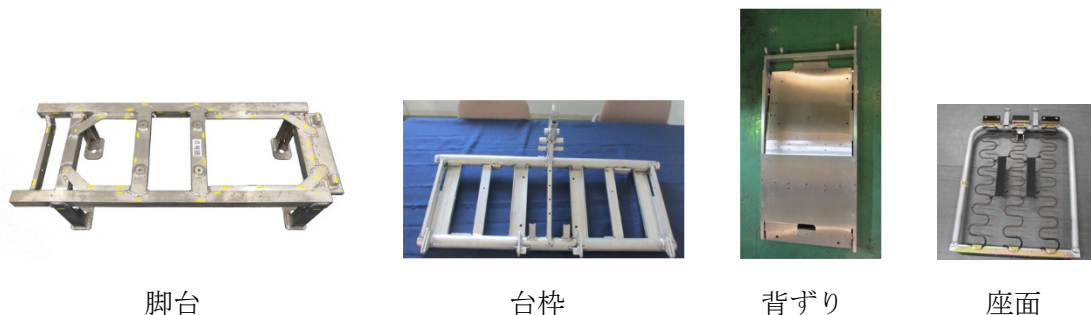
写真2-2-1 新難燃性Mg合金製腰掛フレームの構成部品

写真2-2-1に新難燃性Mg合金製腰掛フレームの構成部品を示す。

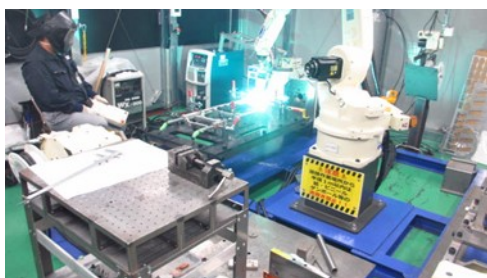
写真 2-2-9 脚台製作状況

以上の対策を脚台 6 号機で実施し、再度、座席回転繰り返し試験を実施した結果、40,000 回をクリアすることができた。この結果を受けて、腰掛フレームを構成する脚台、台枠、背ずり、座面のすべてを新難燃性 Mg 合金で製作した。写真 2-2-9 と写真 2-2-10 に製作状況、写真 2-2-11 にオール新難燃性 Mg 合金製腰掛フレームを示す。

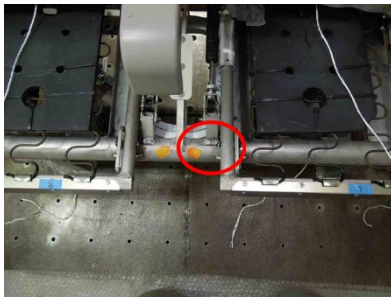
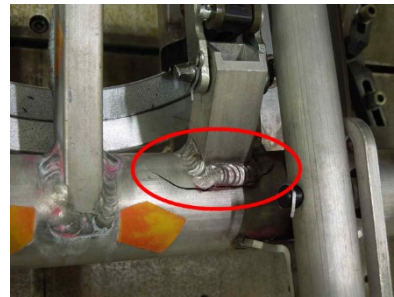
写真 2-2-12 母材の割れ（破断）

オール新難燃性 Mg 合金製腰掛フレームによる座席回転繰り返し試験を実施したが、18,934 回目で台枠前方丸パイプの母材に割れ（破断）が発生した。母材の割れ（破断）した現象を考察した結果、回転が停止する衝撃で背ずりが前後に振動し、その力がリクライニング用シリンダーを通じて割れ（破断）部に集中したためと考えられ、①母材の肉厚を大きくする、②補強プレート追加による剛性向上の対策と、③リクライニング用シリンダー取付けブラケットの形状変更による応力分散の対策を図った。写真 2-2-12 と写真 2-2-13 に割れ（破断）状況、図 2-2-6 に対策内容①、図 2-2-7 に対策内容②、図 2-2-8 に対策内容③を示す。

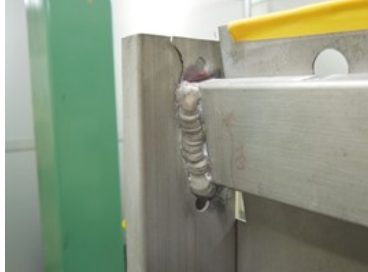
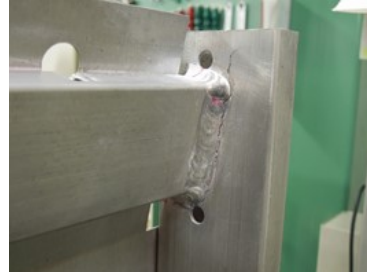
写真 2-2-14 割れ（破断）状況

以上の対策を施し、再度、座席回転繰り返し試験を実施した結果、脚台、台枠、座面は40,000回以上の耐久要求をクリアした。ただし、背ずりは両方のサイド角パイプに母材の割れ（破断）と亀裂が発見されたが、検査確認のミスにより合否判定が不可能な状況となった。写真 2-2-14 に割れ（破断）状況と写真 2-2-15 に亀裂状況を示す。

背ずりの亀裂と割れ（破断）の状態を考察した結果、今回の座席回転繰り返し試験では、不必要な穴を起点として発生しているため、起点となった穴を無くした構造の背ずりを製作し、座席回転繰り返し試験を実施する。

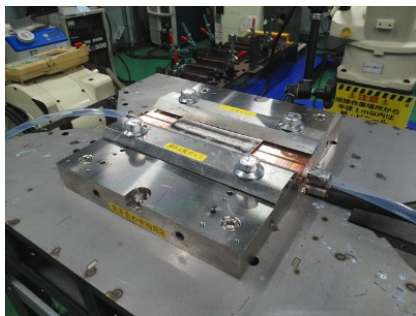
写真 2-2-16 水冷放熱溶接治具

新難燃性 Mg 合金製腰掛フレームの製作と並行して、溶接による発生熱を逃がし、温度を安定させるための水冷放熱溶接治具の有効性を調査した。材質 AZX611、板厚  $t = 1.5 \text{ mm}$  と  $t = 3.0 \text{ mm}$  の試験片にて、溶接治具を冷却しない場合と、治具冷却用サーモチラーで溶接治具を  $10^\circ\text{C}$  と  $40^\circ\text{C}$  で冷却した場合の溶接結果を確認した。写真 2-2-16 に水冷放熱溶接治具、写真 2-2-17 に治具冷却用サーモチラーを示す。

溶接結果は目視によるビードの外観、X線撮影による内部欠陥、引張試験を確認したが、結果はすべて合格範囲であり、新難燃性 Mg 合金製腰掛フレームに使用されるような薄板では、治具の冷却による溶接への影響は少ないことが判明した。図 2-2-9 に  $t = 1.5 \text{ mm}$  の引張試験結果、図 2-2-10 に  $t = 3.0 \text{ mm}$  の引張試験結果を示す。

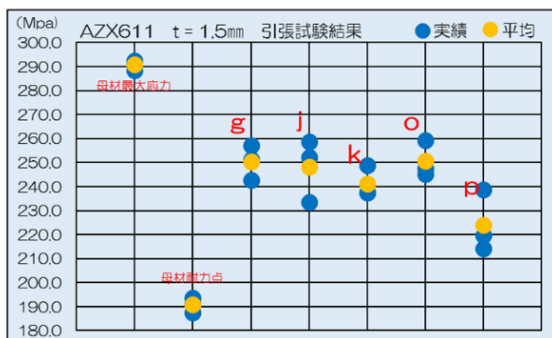
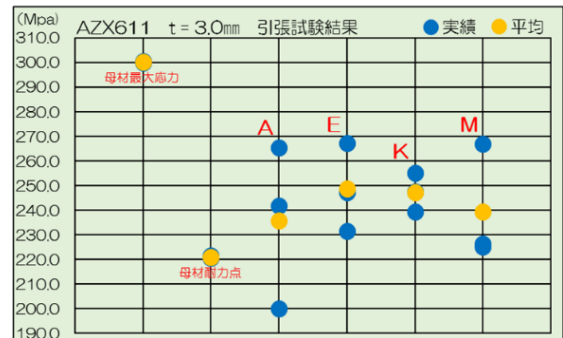
次に抽出した範囲の上限と下限で JIS 1A 試験片による引張試験、JIS 3 号試験片による溶接金属曲げ試験、JIS Z 2242 V ノッチ試験片によるシャルピー衝撃試験を評価し、溶接条件の適正範囲を明確にした。図 2-2-13 と図 2-2-14 に引張試験の結果、図 2-2-15 と図 2-2-16 に溶接金属曲げ試験の結果、図 2-2-17 と図 2-2-18 にシャルピー衝撃試験の結果を示す。

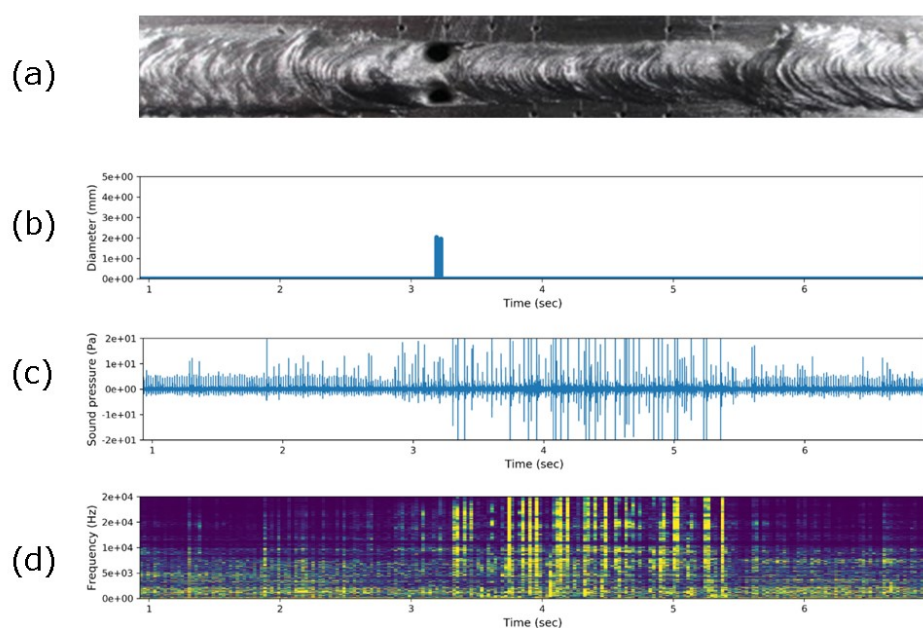
図 2-3-2 (a) 溶接ビードの外観写真、(b)溶け落ちの直径、(c)溶接アーク音の波形、(d)溶接アーク音のスペクトログラム。

また、新たにアーク音とビード状態の相関関係を調査した。溶接アーク音の波形データは溶接パルスの周期に合わせて特徴が見られるが、音の波形データは数百万行におよぶため、新たに作成した python プログラムによりスペクトログラムで可視化を行った。図 2-3-2 に溶接時間と溶接位置の同期を行った溶接ビードの外観写真と溶接アーク音のスペクトログラムを示す。高音・大音量のアーク音が発生している場所ではビードの外観が乱れており、ノチダでの経験則と同じくビードの乱れはアーク音と相関が認められた。溶接 1 試料あたり 2 領域に分けて評価したところ、各領域を正解率 91%、精度 82%でアーク音からビードの乱れを検知できることが判明した。アーク音とビード状態の相関関係が存在し、アーク音によりビードの乱れを検知する AI 解析技術が構築可能であることを見出した。

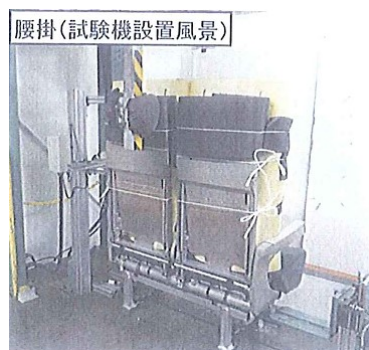
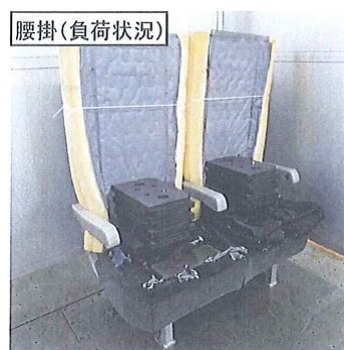
写真 2-3-3 に座席回転繰り返し試験、写真 3-3-4 に座面荷重試験の状況を示す。

製作したオール新難燃性 Mg 合金製腰掛フレームの信頼性試験（座席回転繰り返し試験、座面荷重試験）を実施した。座席回転繰り返し試験では、脚台と台枠で想定外の割れや亀裂が度々発生したが、その都度、原因の追究と適切な対策を設計変更によりフィードバックし、再製作を繰り返した結果、座席回転繰り返し試験で脚台、台枠、座面は 40,000 回以上の耐久要求をクリアした。背ずりについては両方のサイド角パイプに亀裂と割れ（破断）が発見されたが、検査確認のミスにより合否判定が不可能な状況となった。座面荷重試験では、脚台、台枠、背ずり、座面、すべての構成部品が、一席当たり 100 kg 以上の耐久要求をクリアした。写真 2-3-5 に座席回転繰り返し試験の結果報告書、写真 2-3-6 に座面荷重試験の結果報告書を示す。
